OPINIA TECHNICZNA

dotycząca spękań, rys ścian wewnętrznych, ścian działowych oraz biegu schodowego mieszkania dwupoziomowego nr 8 przy ul. Dolna Wilda 14 w Poznaniu będącego w Zarządzie Wspólnoty Mieszkaniowej.

Tarnowo Podgórne dnia 15-09-2021

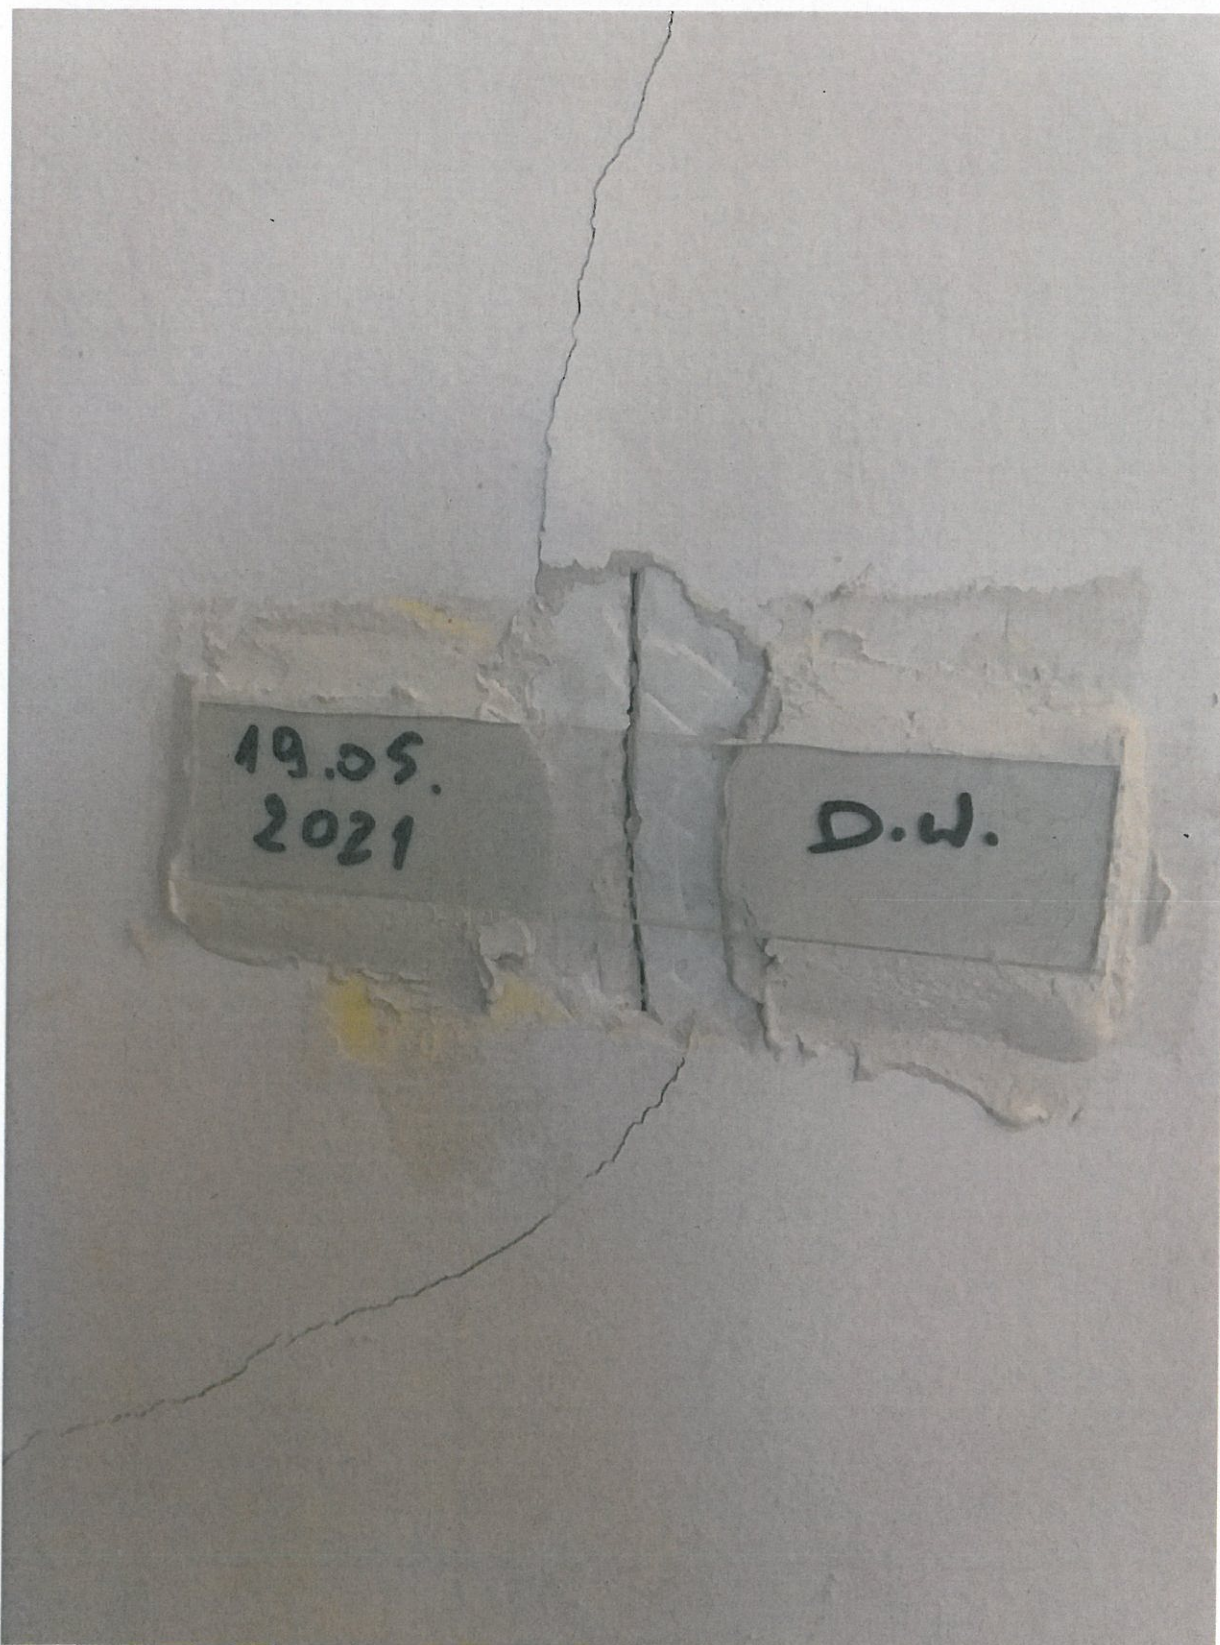
Po wymaganym okresie obserwacji – **nie zaobserwowano i nie stwierdzono** ruchów ścian i ewentualnego postępującego dalszego rozwarstwienia rys.

Fot 1. Ilustuje założenie plomb. Nie zaobserwowano po okresie 3-miesięcznym dalszego rozwarstwienia rys.

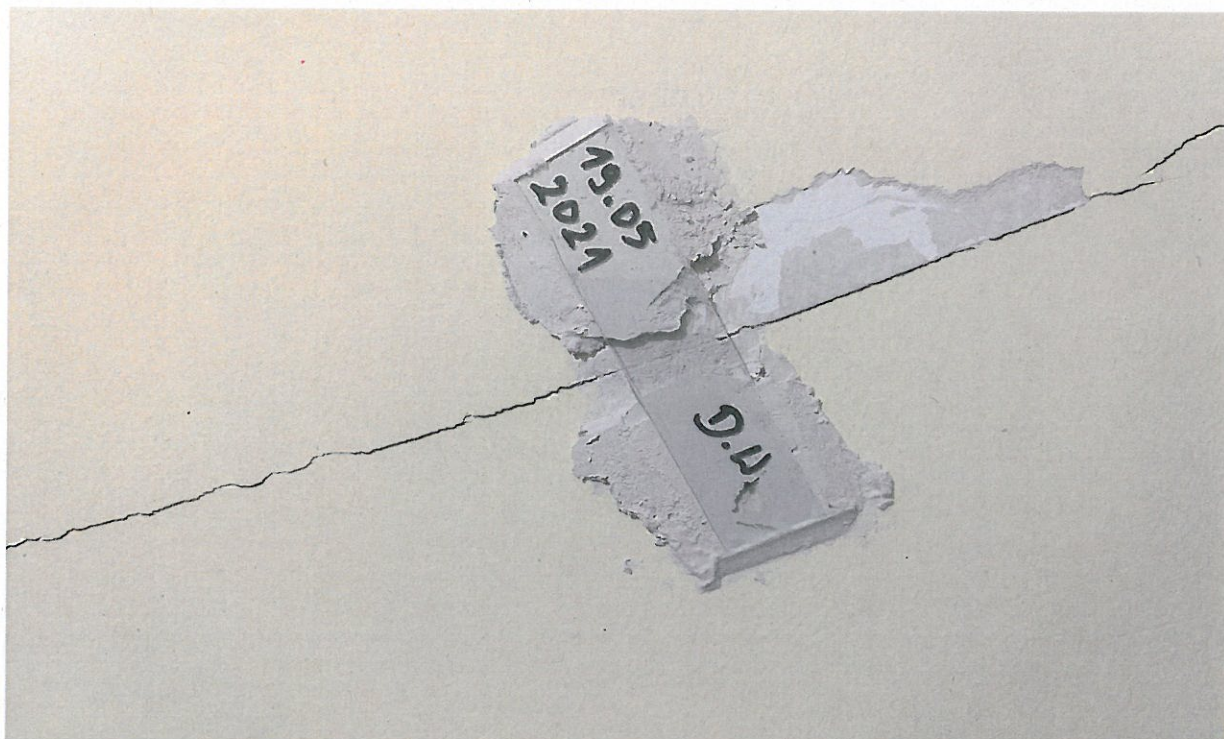
Fot 2. Brak postępującego rozwarstwienia rysy.

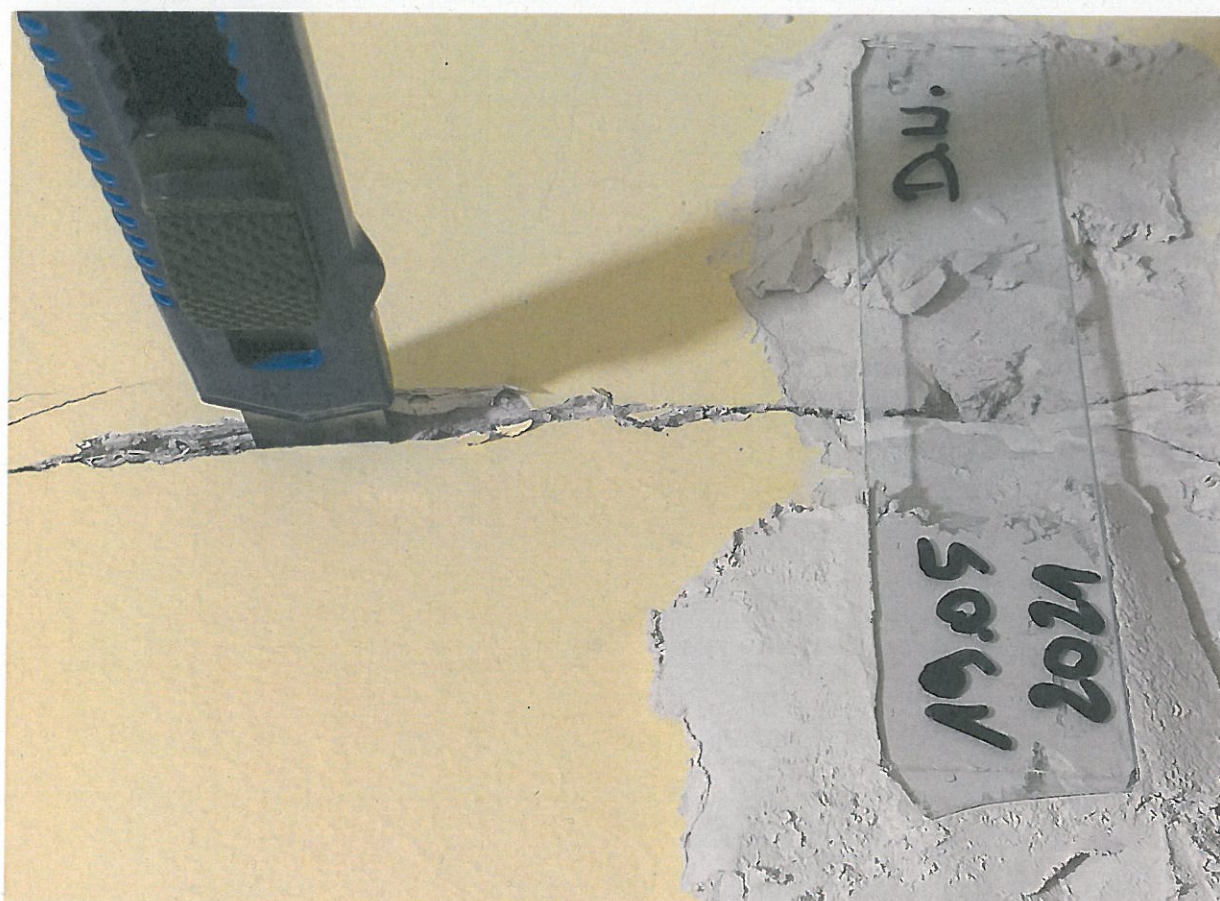
Fot 3. rozwarście rysy ok. 5,0 mm. Na plombie brak widocznego postępującego rozwarstwienia.

Przy pęknięciach (rysach) o szerokości powyżej ok. 5,0mm zaleca się dodatkowo zastosować taśmy zbrojące po uprzednim wybrzdowaniu pasa tynku wzdłuż pęknięcia. Następnie na taśmę zbrojącą nanieść gipsową masę szpachlową celem estetycznego wykończenia gładzi powierzchni ściany.

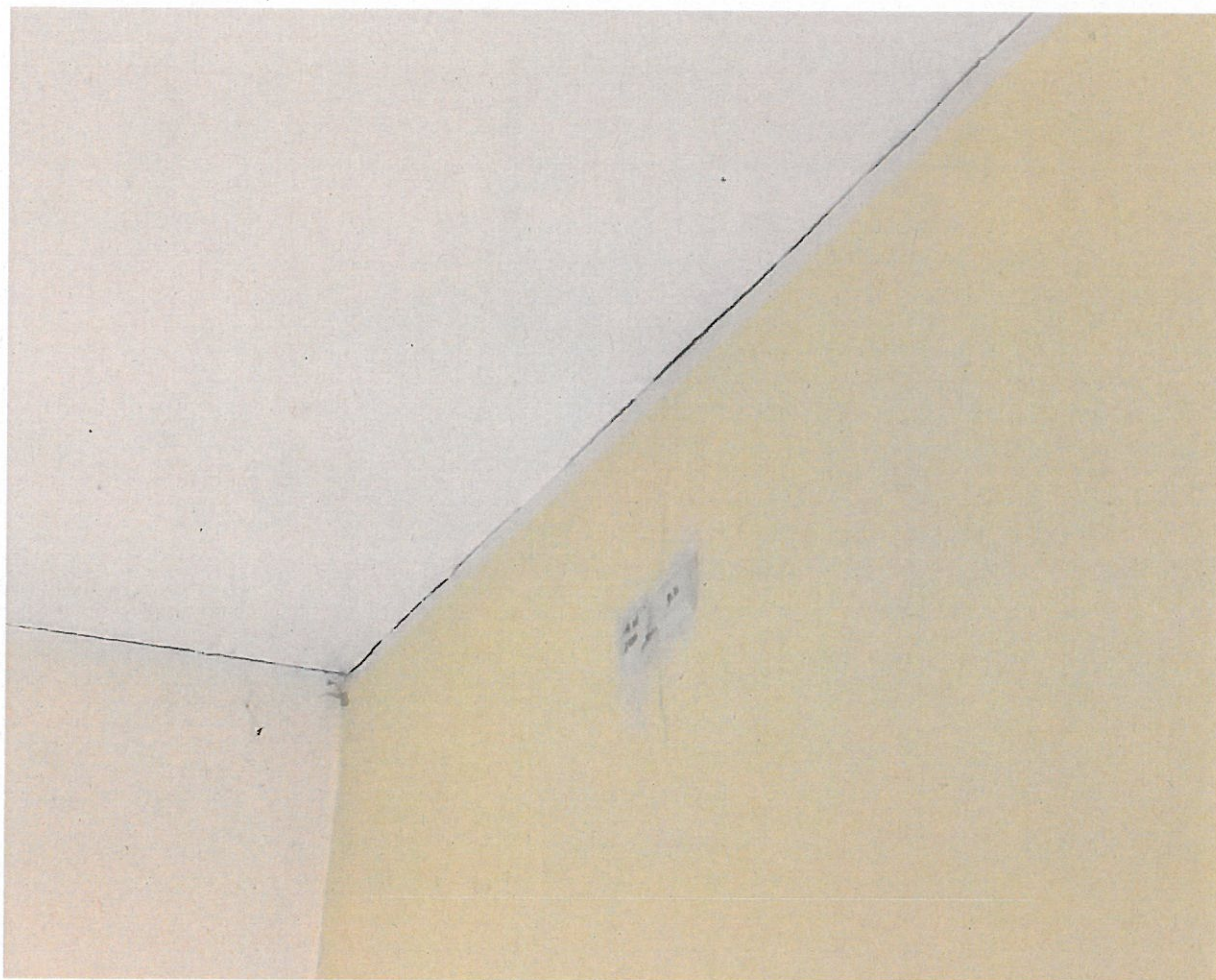
Rysy, pęknięcia poziome na ścianach w obszarze przy sufitowym występujące na drugim poziomie przedmiotowego mieszkania jak i w obszarze wewnętrznego biegu schodowego łączącego dwa poziomy mieszkania są spowodowane nadmiernym ugięciem stropu.

Spękania poziome ścian w strefie podsufitowej spowodowane są nadmiernym ugięciem stropu stanowiącego część wspólną budynku mieszkalnego.

Fot 4. Rysy poziome w strefie pod sufitem

W celu naprawy rys poziomych w strefie przysufitowej zaleca się zastosowanie elastycznego kleju montażowego do konstrukcji murowych-aplikacja za pomocą pistoletu po uprzednim oczyszczeniu i wyrobieniu rozwarstwień poziomych.

Do uzupełnienia i wypełnienia powierzchni pęknięć proponuje się wykonać z elastycznych mas naprawczych na bazie z włókna szklanego.

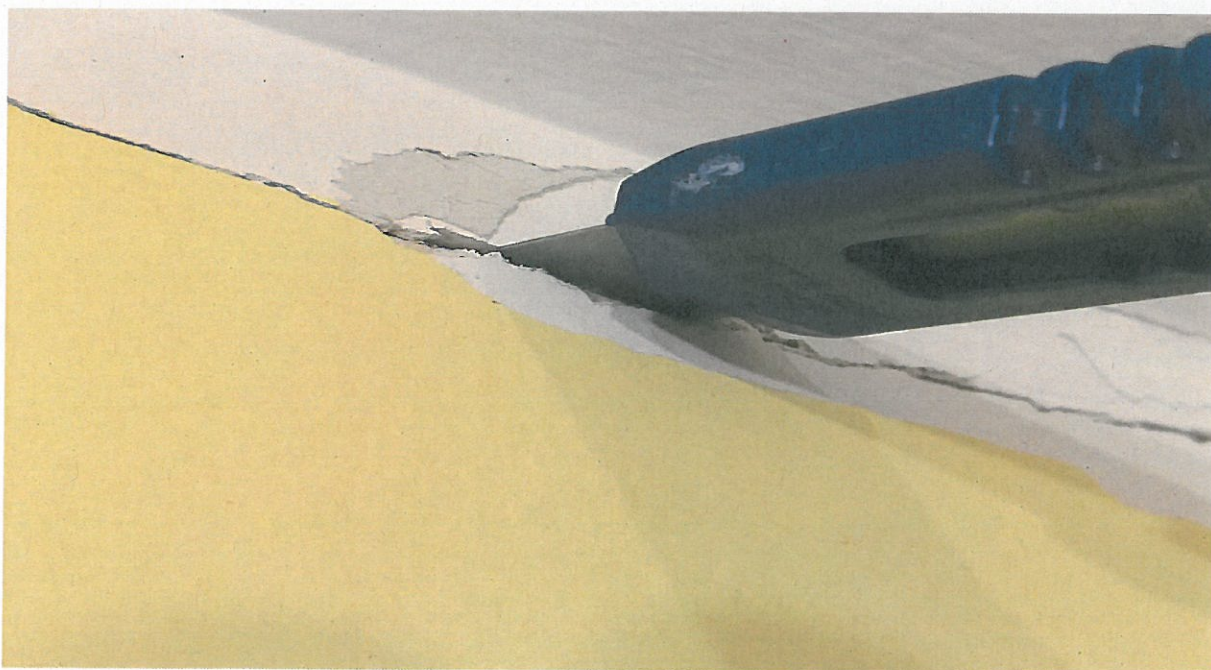
Rysy nie są regularne, ale układają się wzdłuż linii poziomej. Na głębokości ściany rysy mają zasięg średnio $1/5 - 1/4$ grubości ściany.

Fot 5. Ilustruje głębokość rozwarstwienia poziomego rysy w strefie pod sufitej
