Dokumentacja fotograficzna stanu zachowania

Fot. 1 Elewacja frontowa kamienicy ul. Kraszewskiego 11 (fragment centralny)

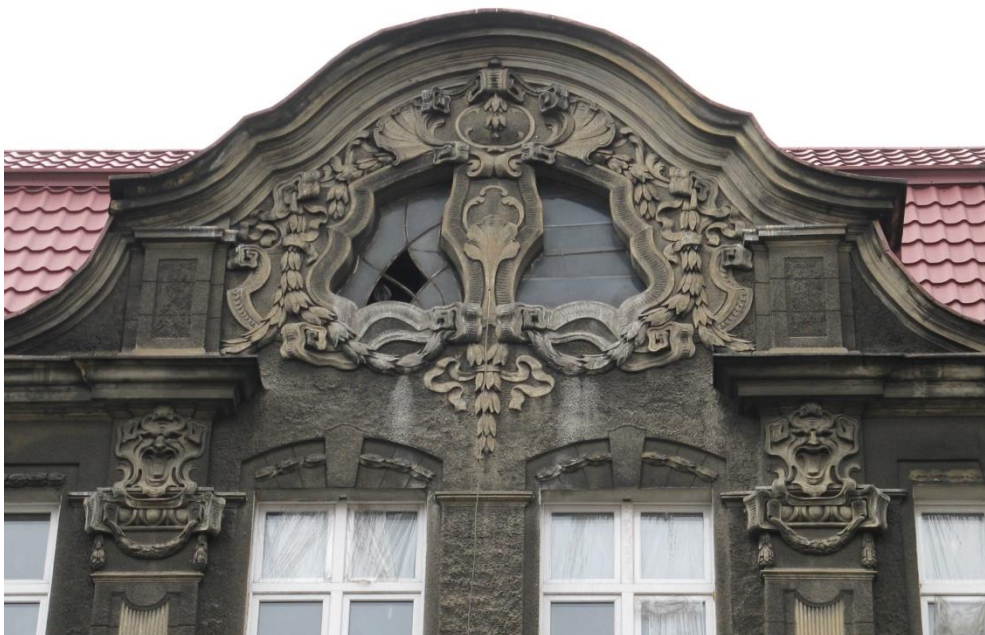
Fot.2 Szczyt elewacji z dekoracją sztukatorską

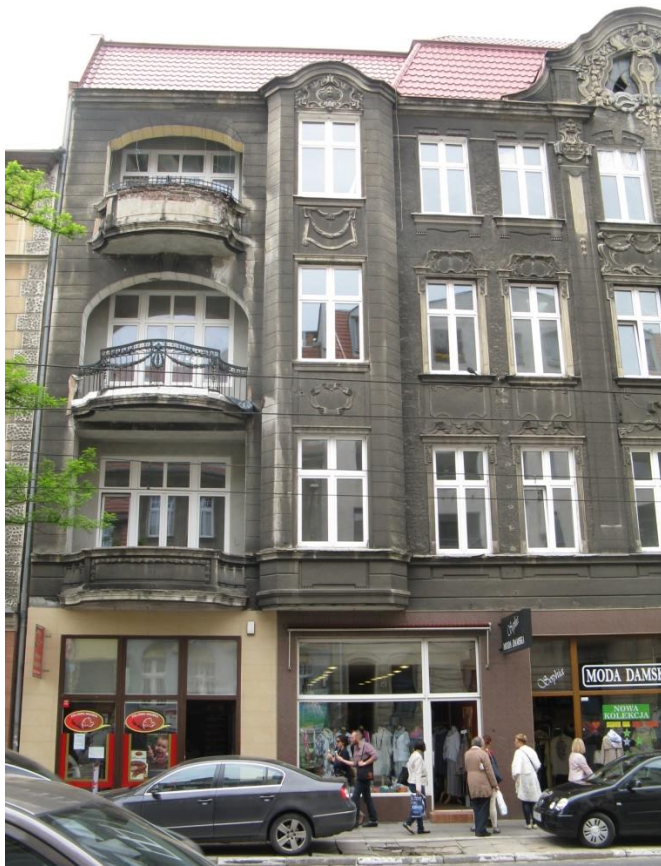
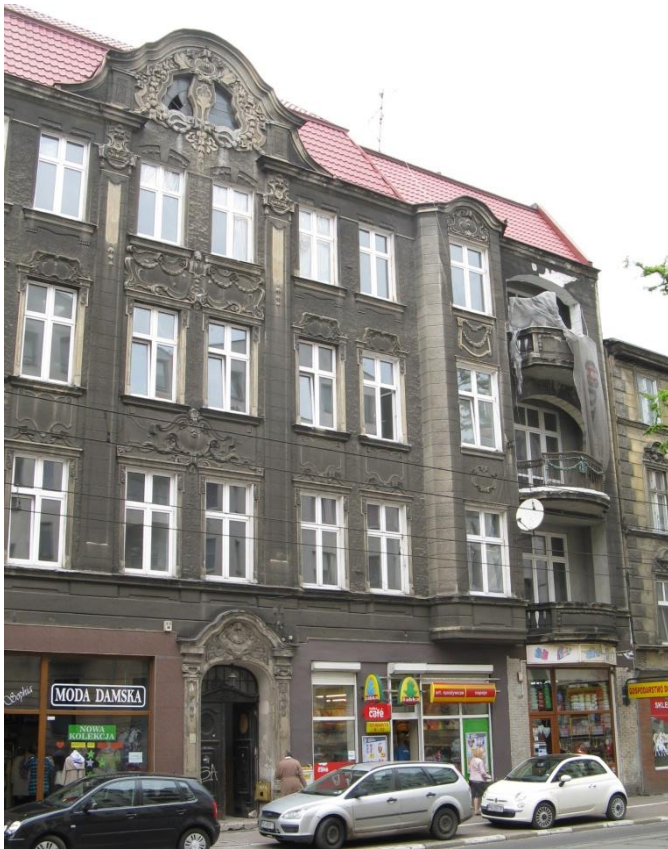
Fot. 3 i 4 Elewacja frontowa kamienicy

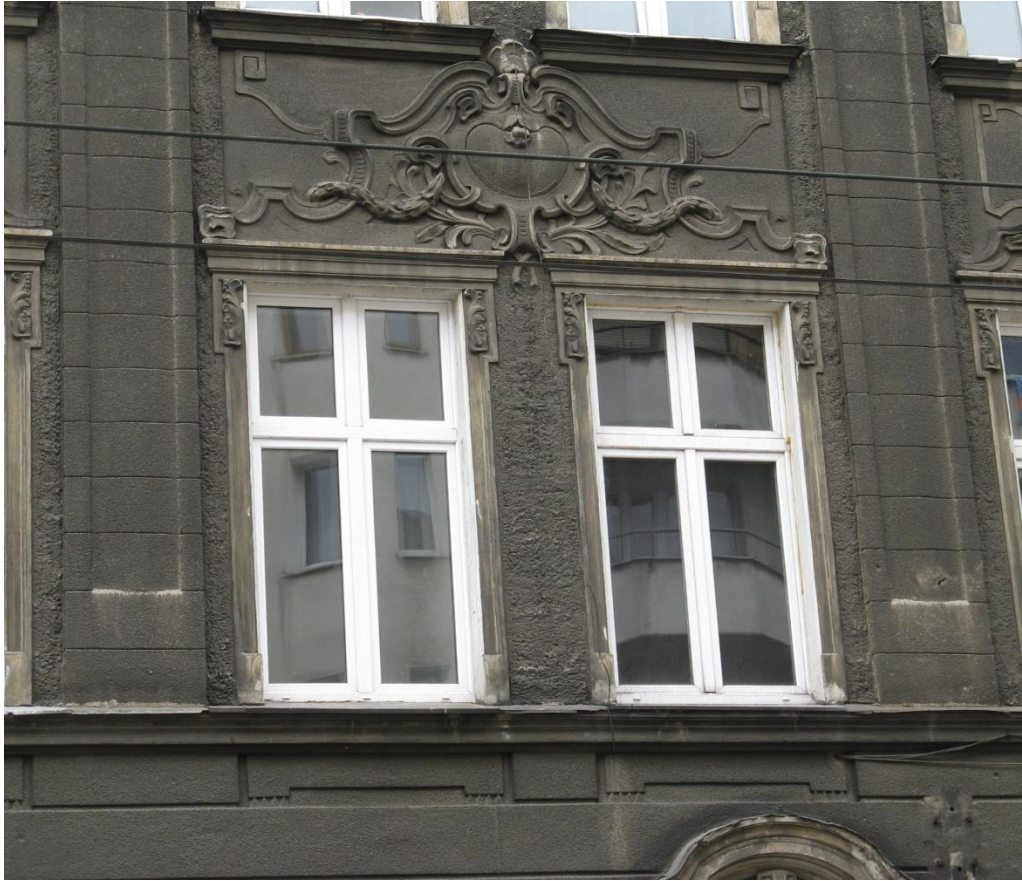
Fot. 5 Fragment elewacji – na boniach wtórny tynk nakrapiany

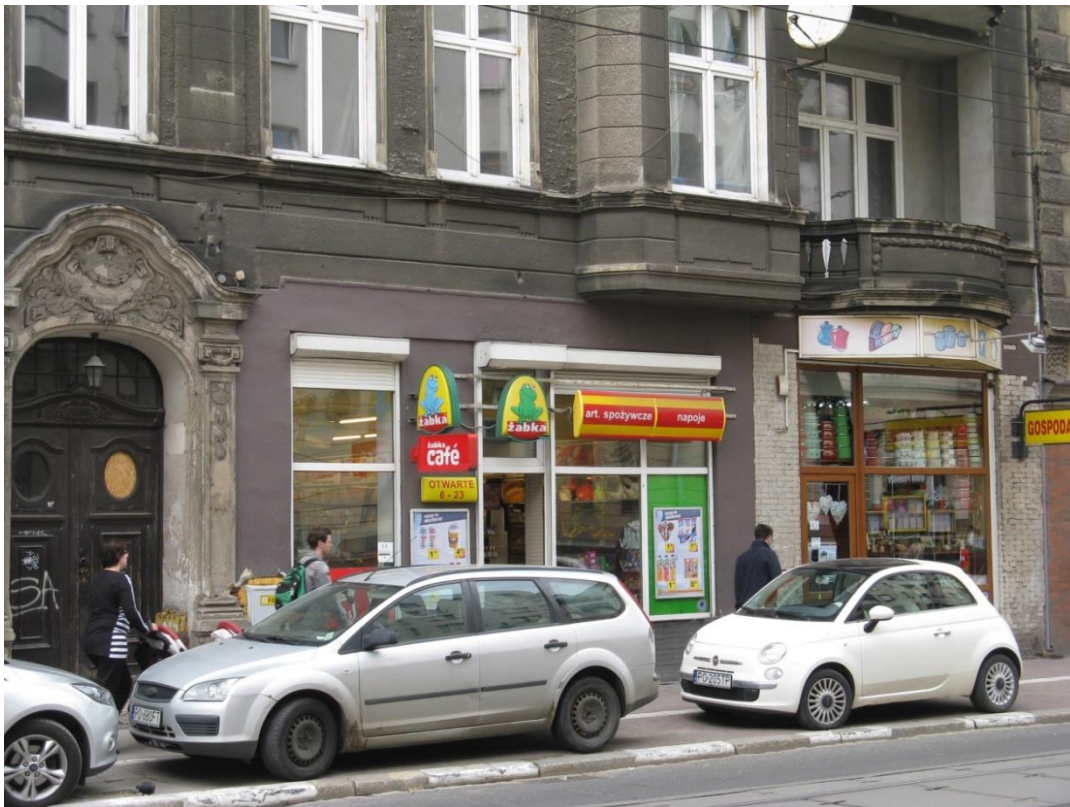
Fot.6 Parter kamienicy mieszczący lokale sklepowe, poza portalem nie zachowany detal parteru

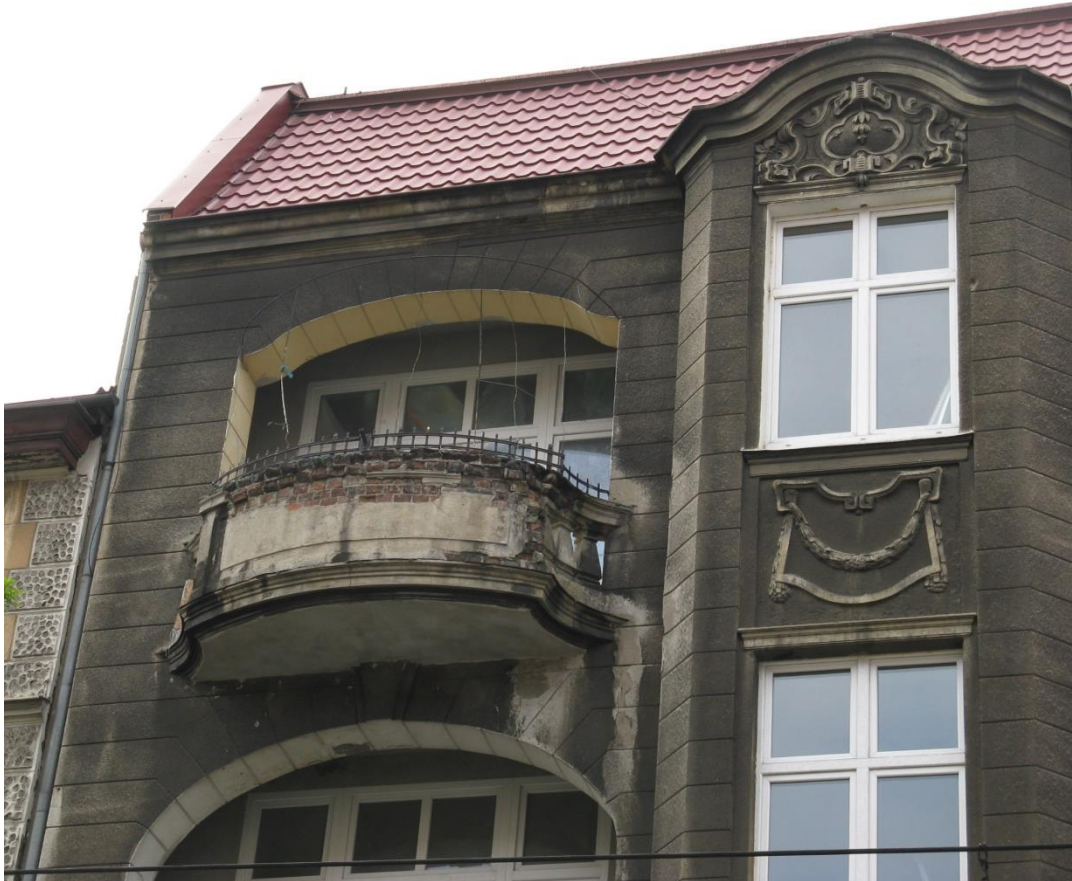
Fot. 7 Fragment elewacji – widoczne uszkodzenia balustrady balkonu

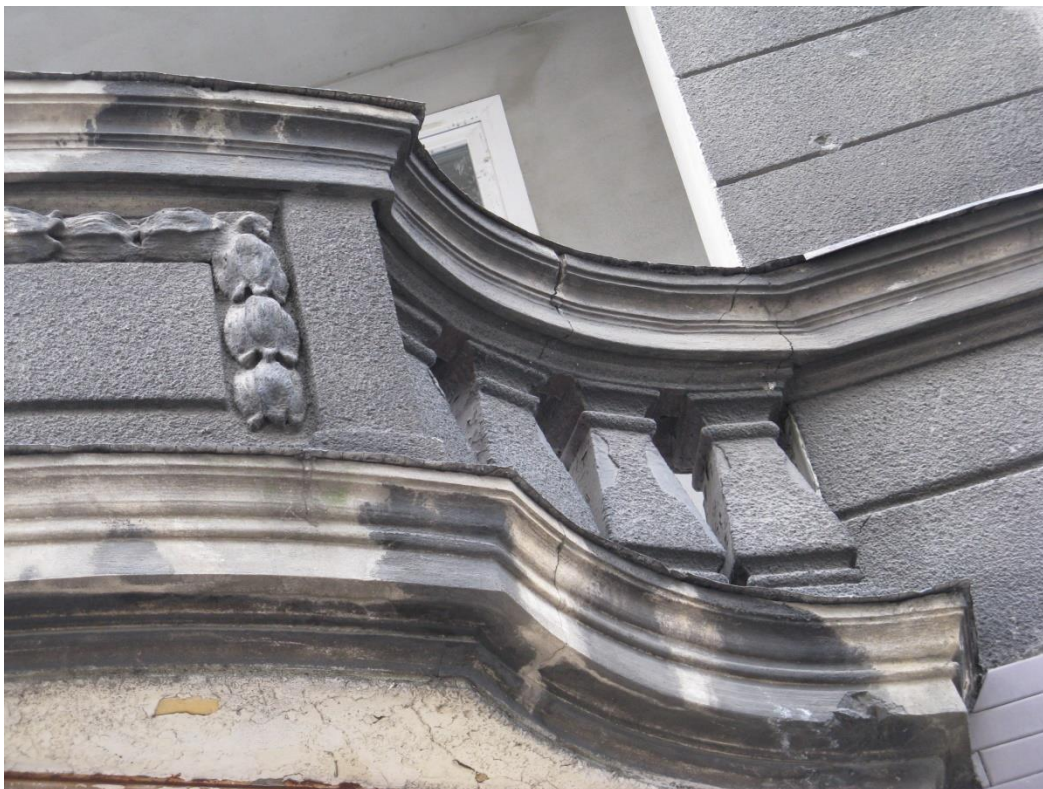
Fot.8 Fragment balkonu – na tralkach widoczne odspajanie się tynku nakrapianego, położonego wtórnie

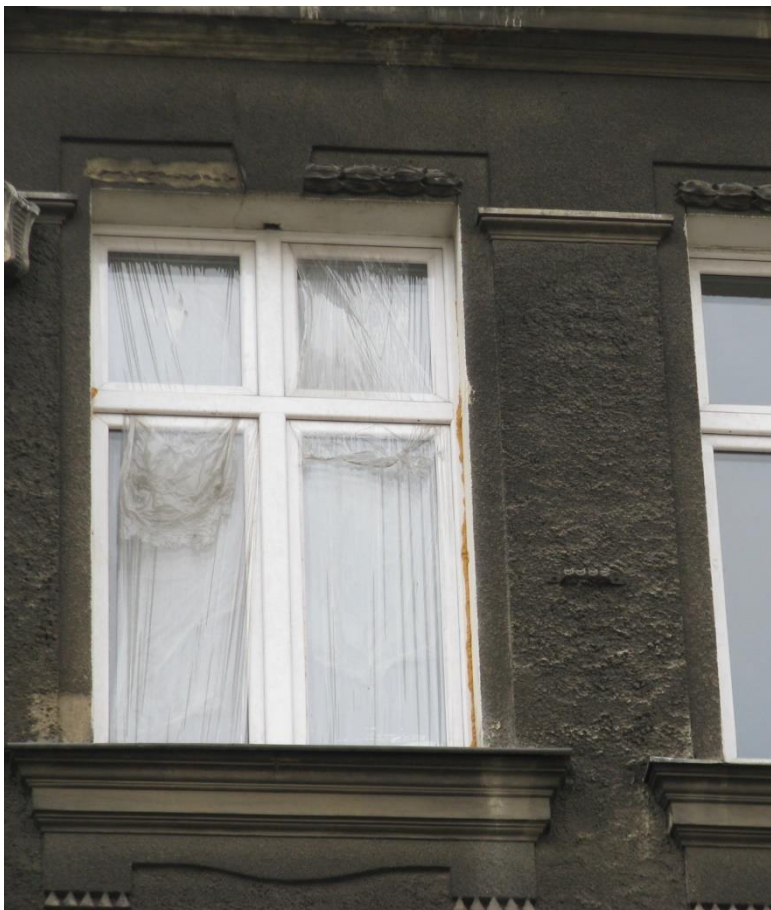
Fot.9 Fragment elewacji – brak elementu sztukatorskiego nad oknem, pierwotne tynki cyklinowane pokryte wtórnie tynkiem nakrapianym, tynkiem nakrapianym pokryto również elementy pierwotnie gładkie

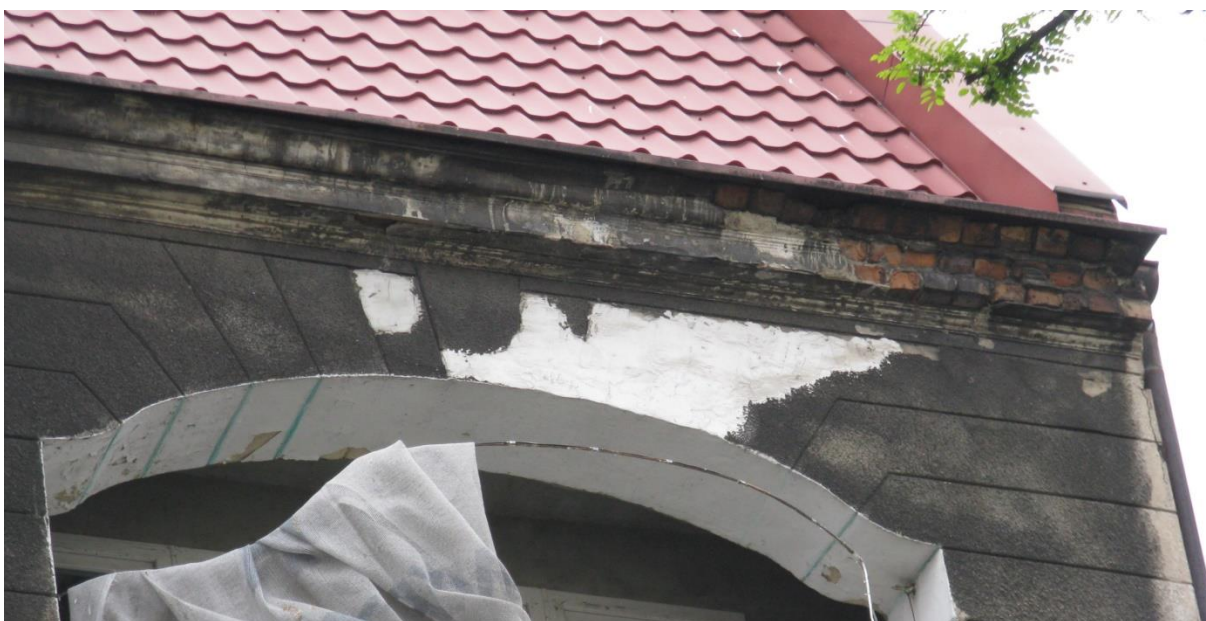
Fot. 10 Uszkodzenia gzymsu wieńczącego

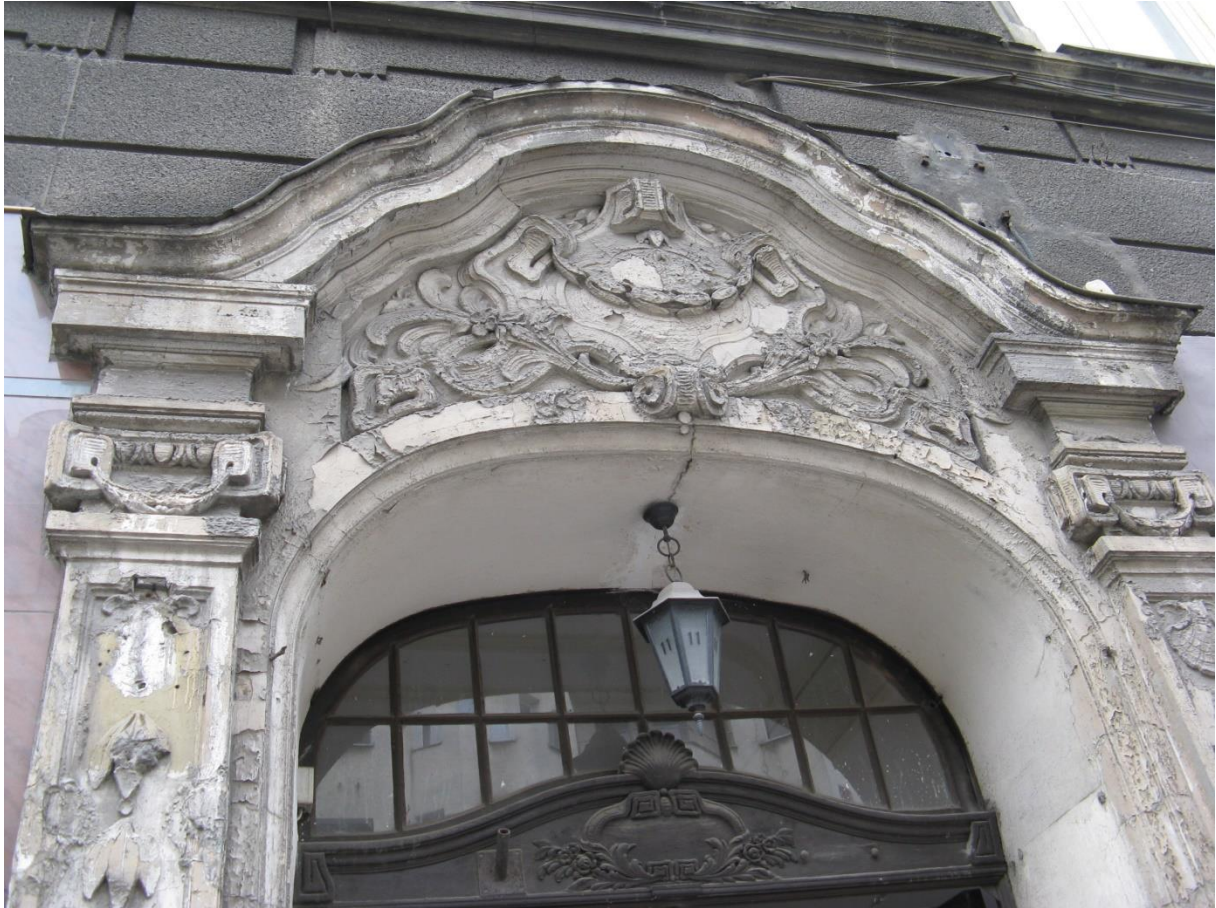
Fot.11 Fragment portalu – czytelne łuszczące się powłoki farb

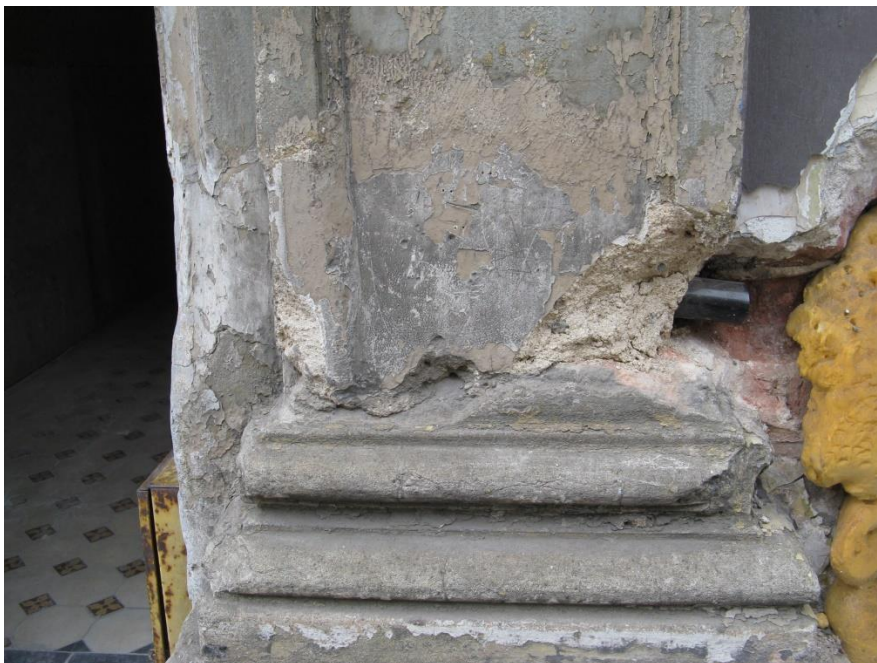
Fot.12 Fragment portalu – uszkodzenia w dolnej partii

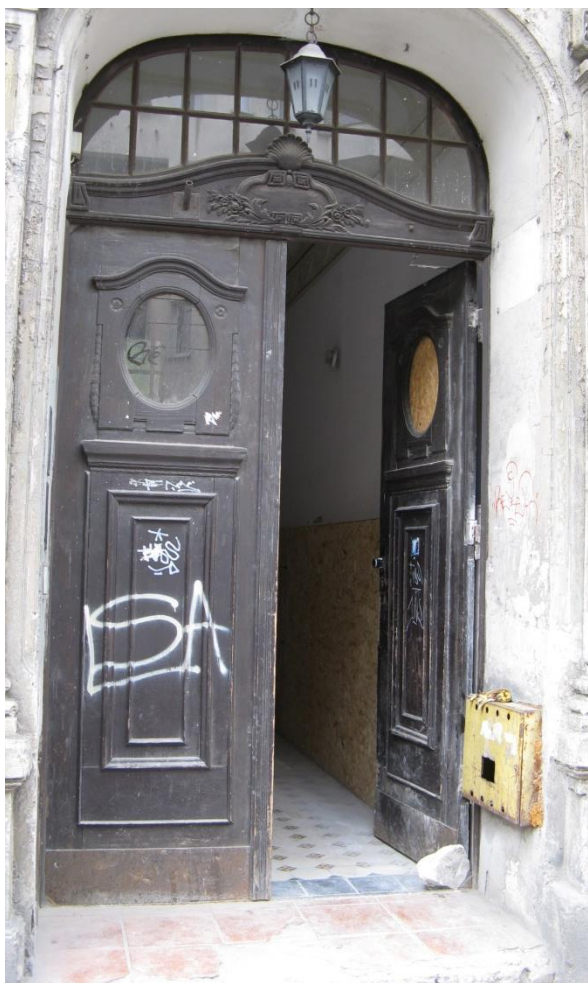
Fot. 13 Drzwi wejściowe – pierwotna stolarka

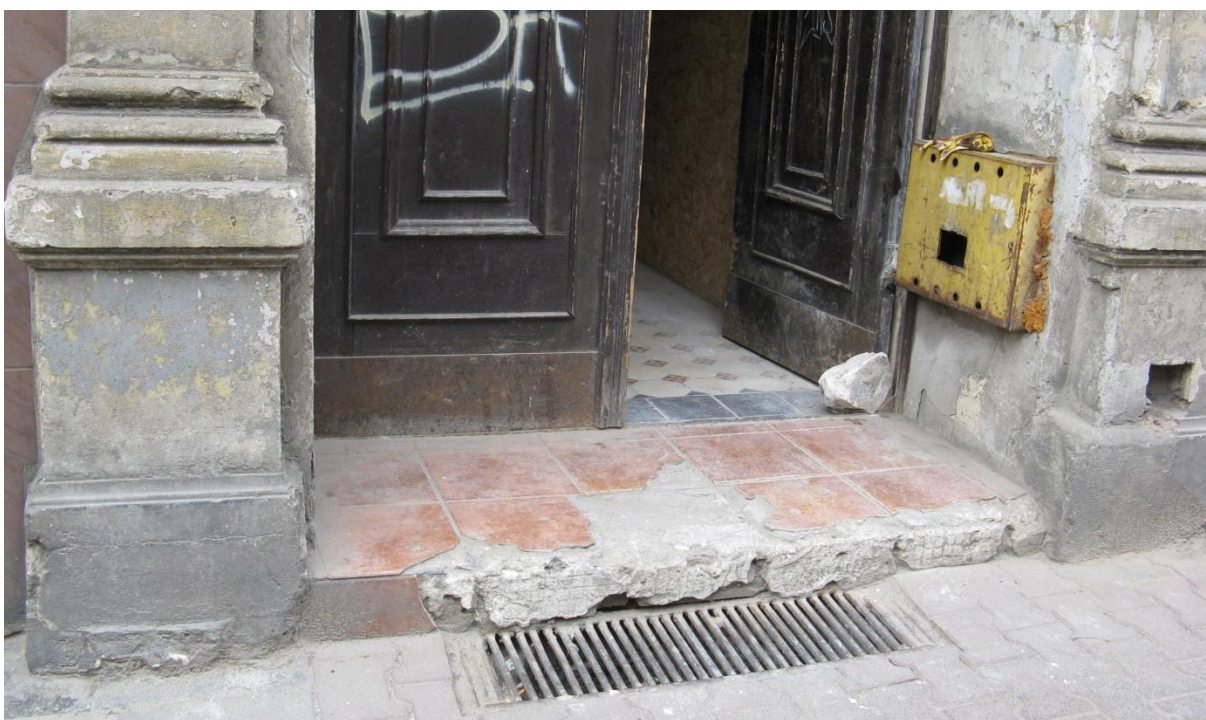
Fot. 14 Próg – wtórne obłożenie płytkami

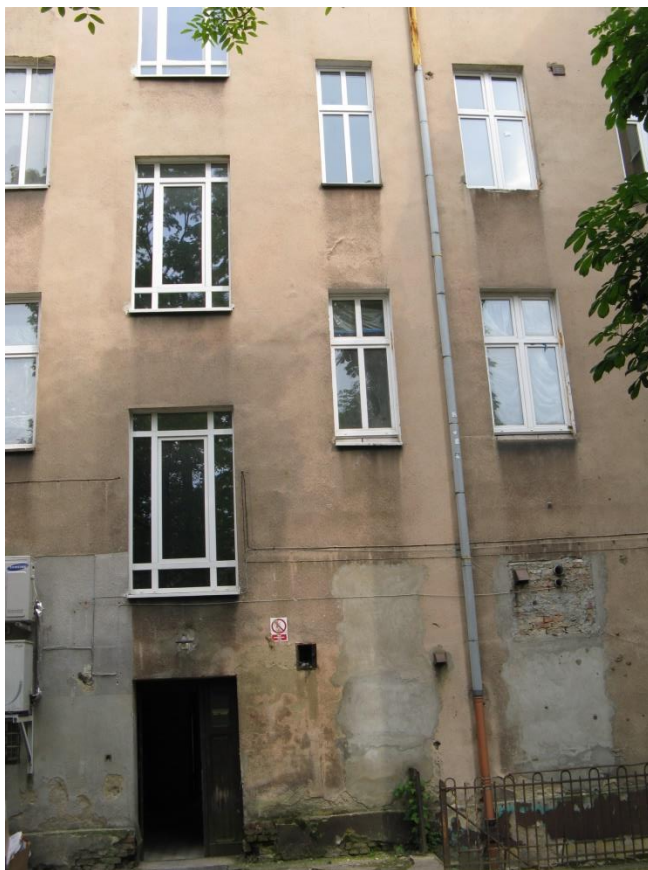
Fot. 15 Elewacja tylna – tynki gładkie, bez detalu sztukatorskiego, stolarka drzwiowa oryginalna
