# DOKUMENTACJA TECHNICZNA

| DOTYCZY: | REMONTU ZAPADNIĘTEJ POSADZKI NA KLATKACH SCHODOWYCH NR 24 B,H,I | | |
| ADRES BUDYNKÓW: | UL. WSCHODNIA 24B, 24H, 24I<br>62-030 LUBOŃ | | |
| DATA SPORZĄDZENIA: | STYCZEŃ 2022 r. | | |

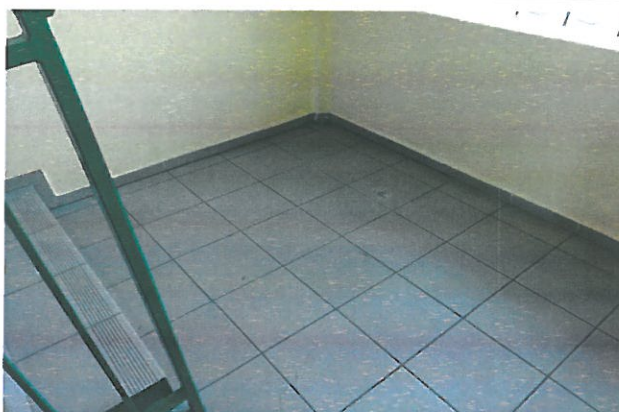
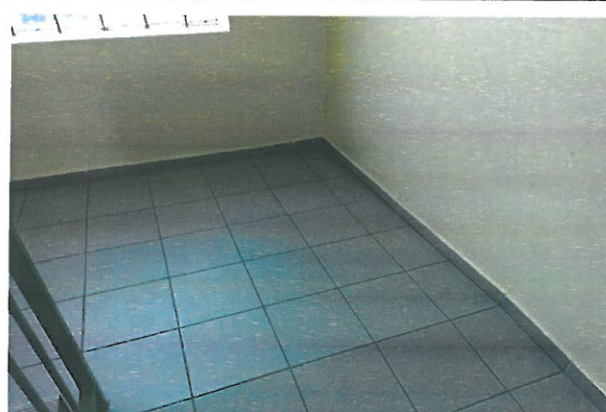
Fot. 1,2 – Miejscowo zapadnięta posadzka na wysokości podestu w klatce nr 24h.

#### a) REMONT POSADZKI KLATKI 24H:

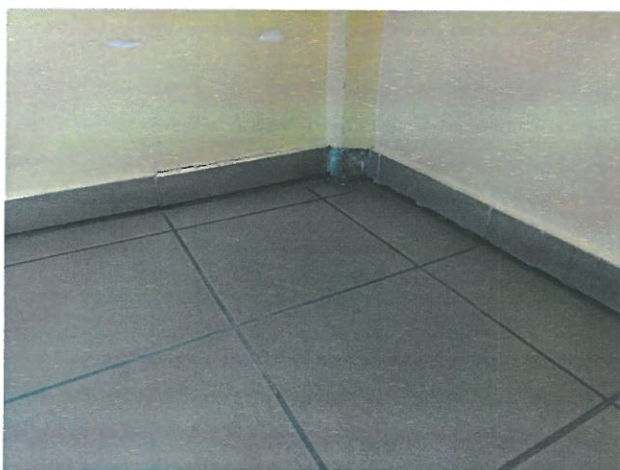
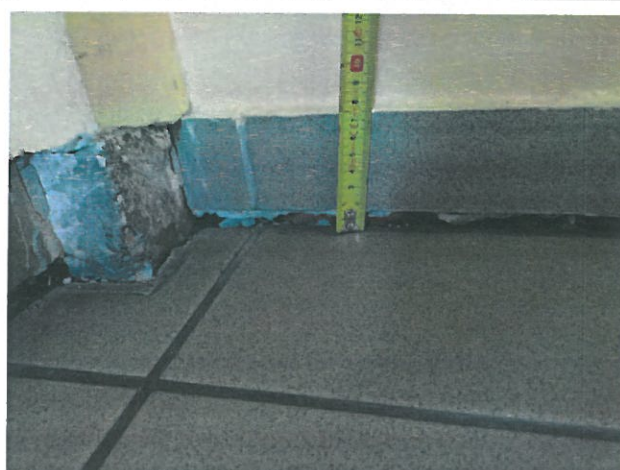
Fot. 3,4 – Lokalnie zapadnięta posadzka na wysokości około 15 mm.

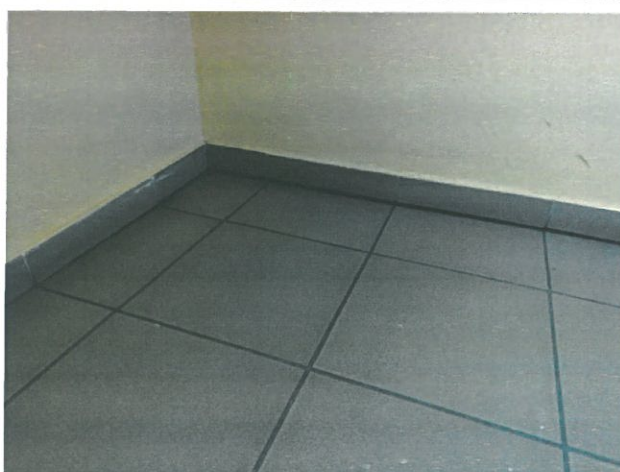
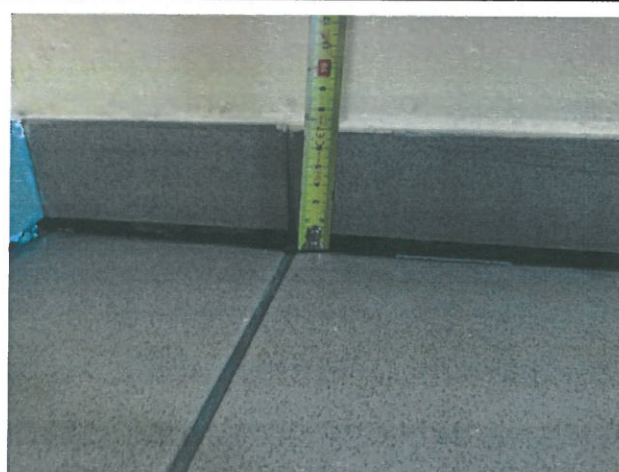
Fot. 5,6 – Lokalnie zapadnięta posadzka na wysokości około 12 mm.

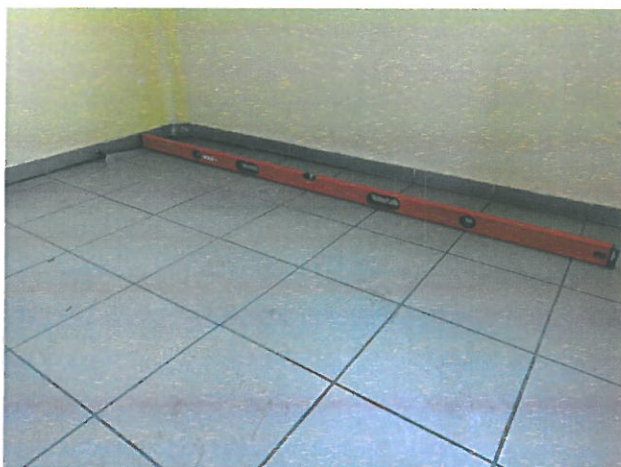
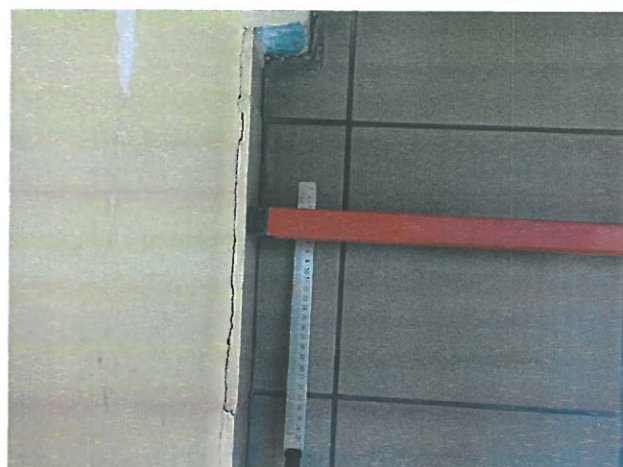
Fot. 7,8 – Odchylenie od kierunku poziomego posadzki na długości 2m sięgające 7 mm.

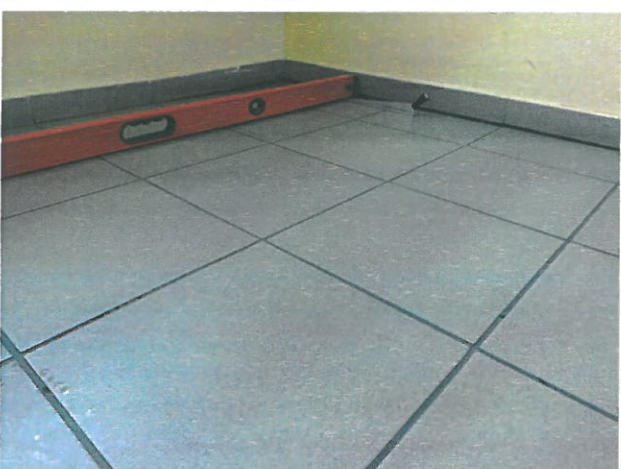
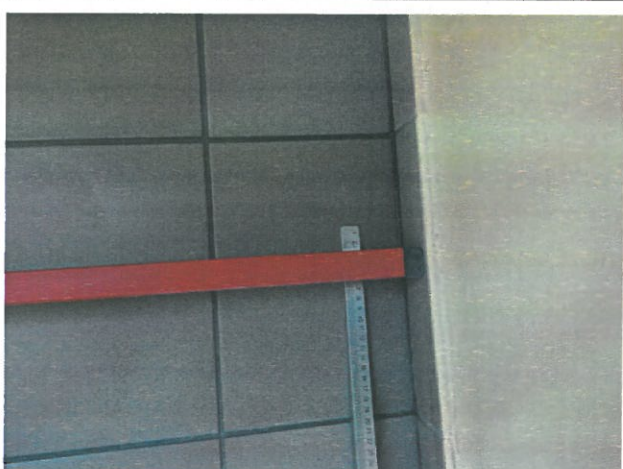
Fot. 9,10 – Odchylenie od kierunku poziomego posadzki na długości 2m sięgające 6,5 mm.

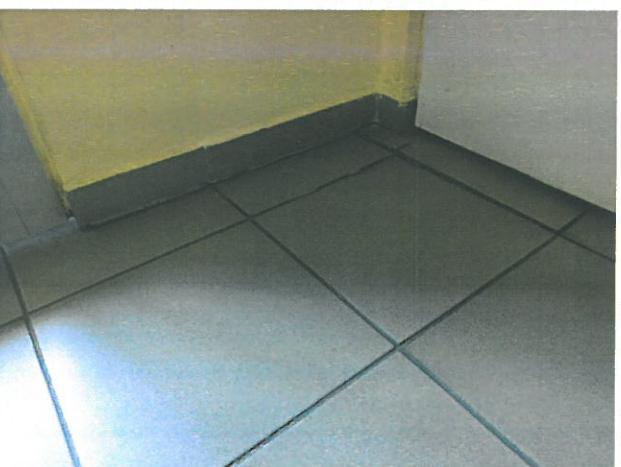
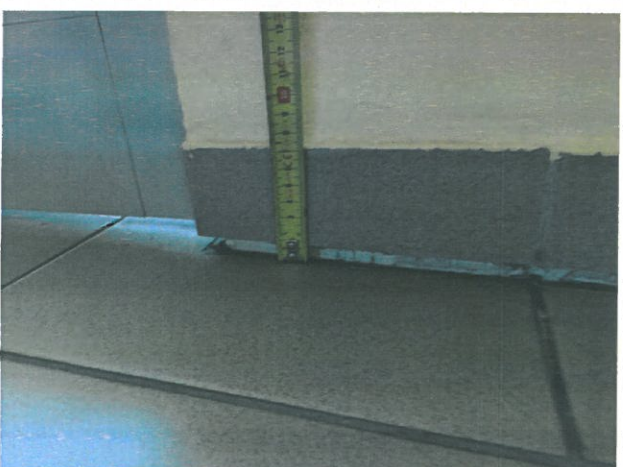
Fot. 11,12 – Lokalnie zapadnięta posadzka na wysokości około 12 mm.

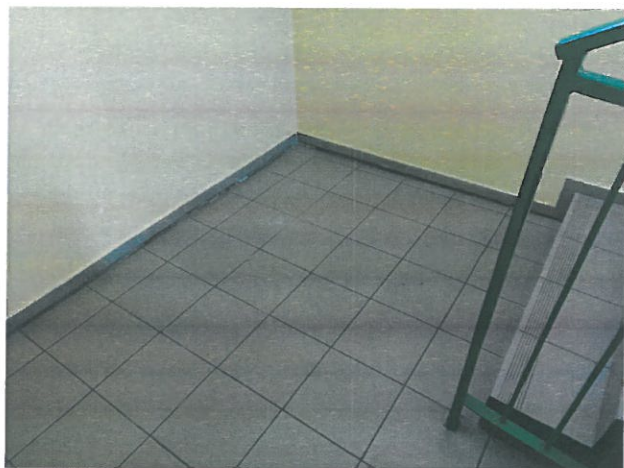
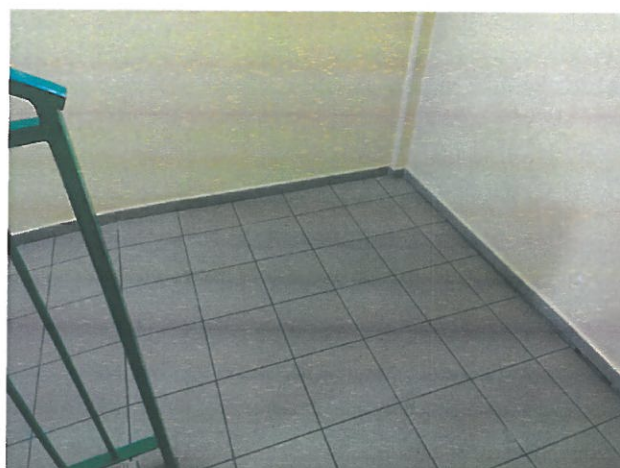
Fot. 13,14 – Miejscowo zapadnięta posadzka na wysokości podestu w klatce nr 24i.

#### b) REMONT POSADZKI KLATKI 24i:

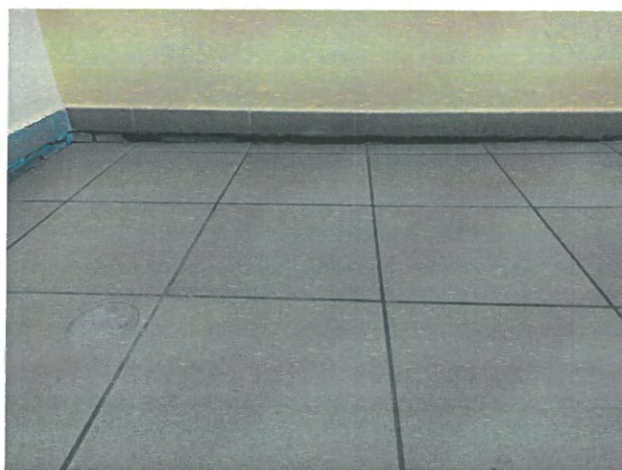
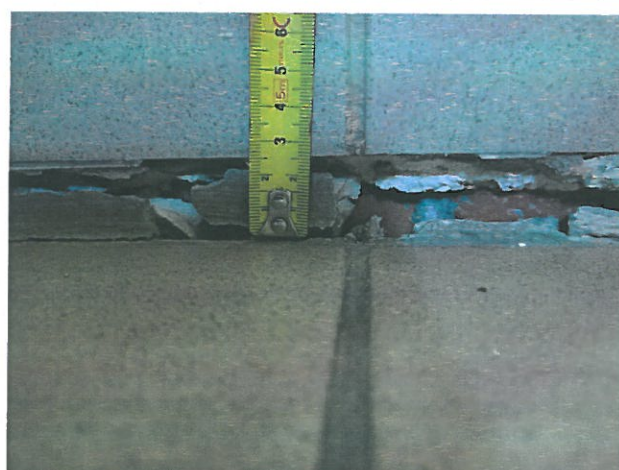
Fot. 15,16 – Lokalnie zapadnięta posadzka na wysokości około 26 mm.

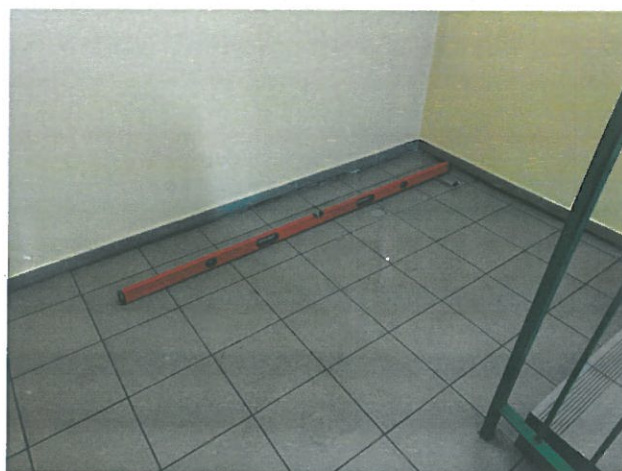
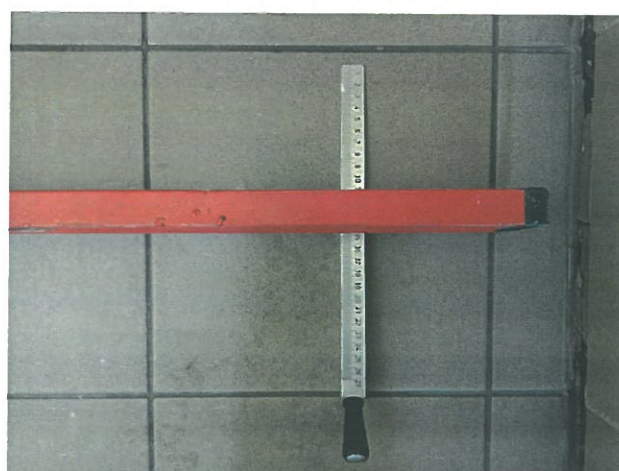
Fot. 17,18 – Odchylenie od kierunku poziomego posadzki na długości 2m sięgające 15 mm.

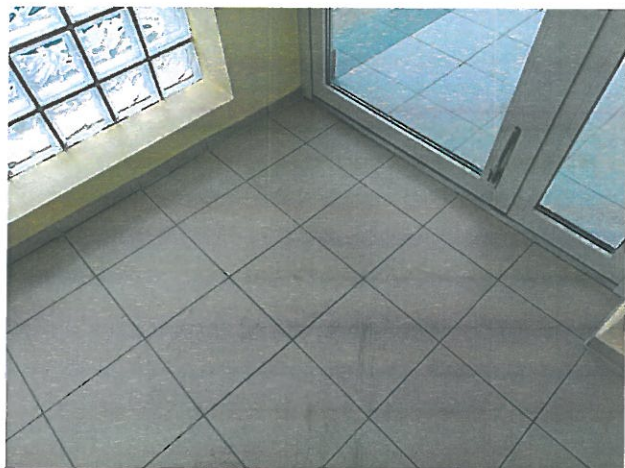
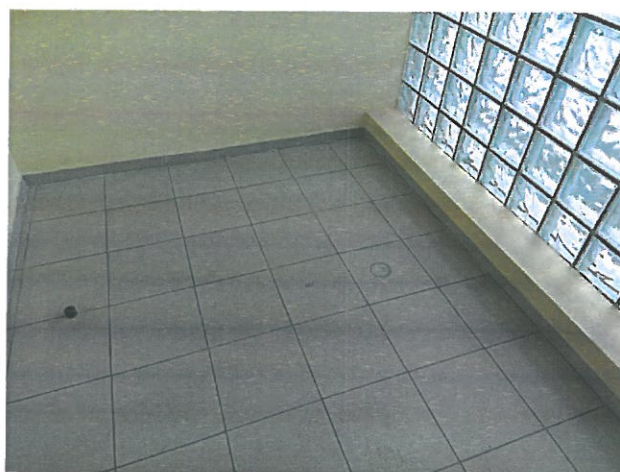
Fot. 19,20 – Miejscowo zapadnięta posadzka w klatce nr 24b.

**c) REMONT POSADZKI KLATKI 24b:**

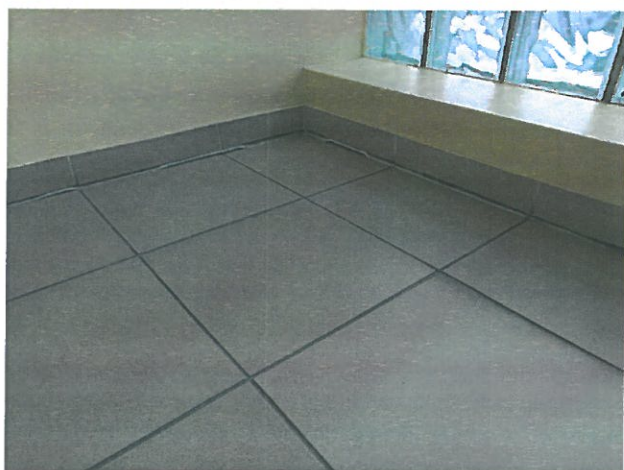
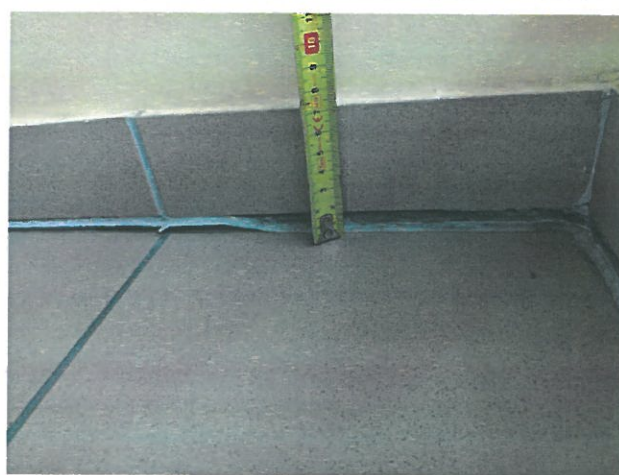
Fot. 21,22 – Lokalnie zapadnięta posadzka na wysokości około 16 mm.

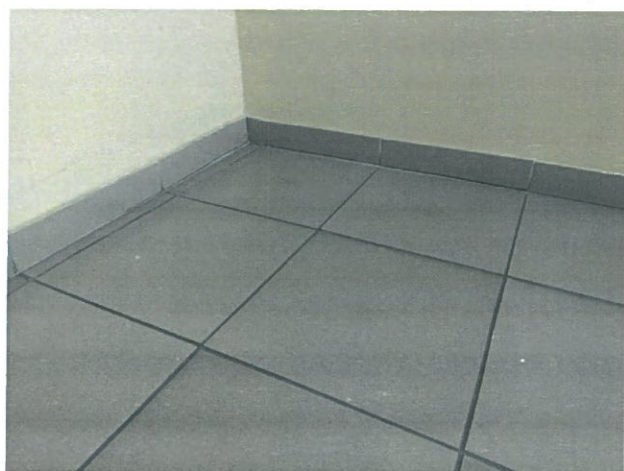
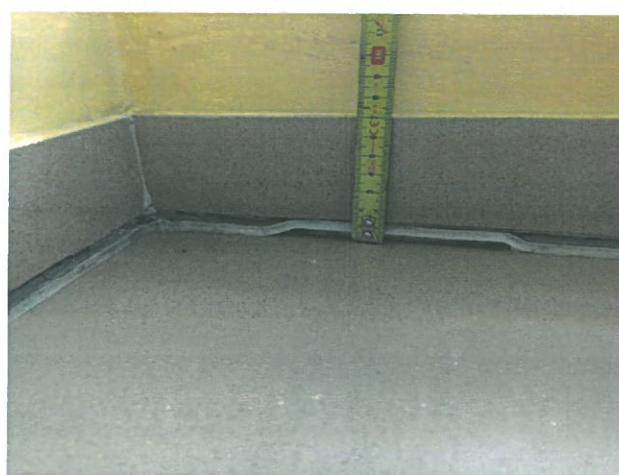
Fot. 23,24 – Lokalnie zapadnięta posadzka na wysokości około 14 mm.

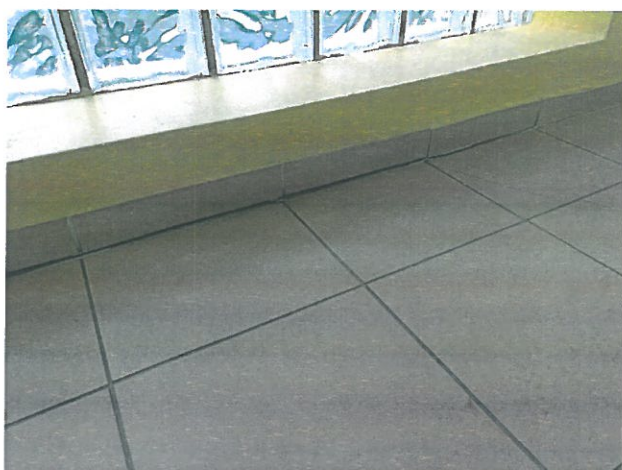
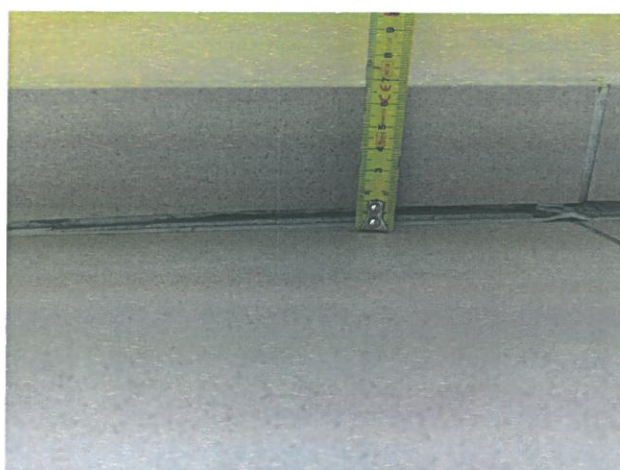
Fot. 25,26 – Lokalnie zapadnięta posadzka na wysokości około 13 mm.

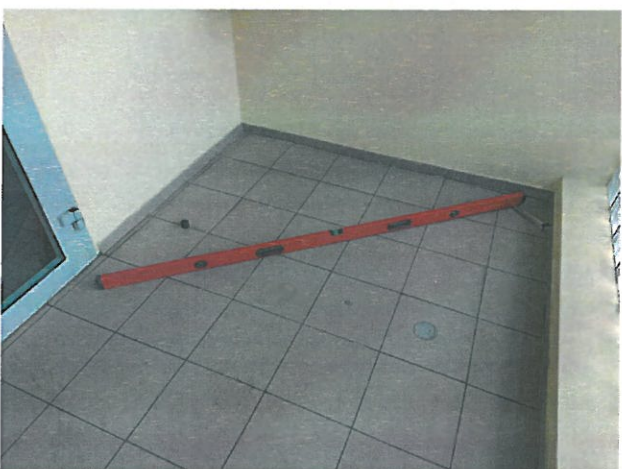
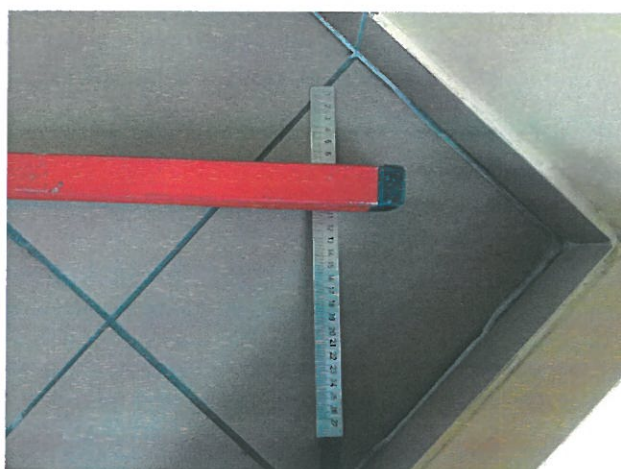
Fot. 27,28 – Odchylenie od kierunku poziomego posadzki na długości 2m sięgające 11 mm.

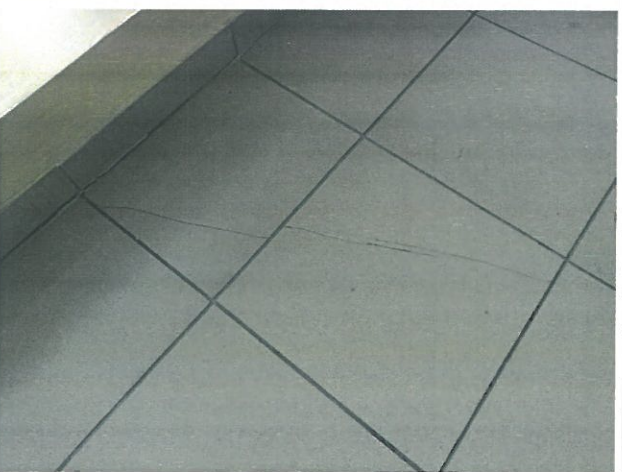
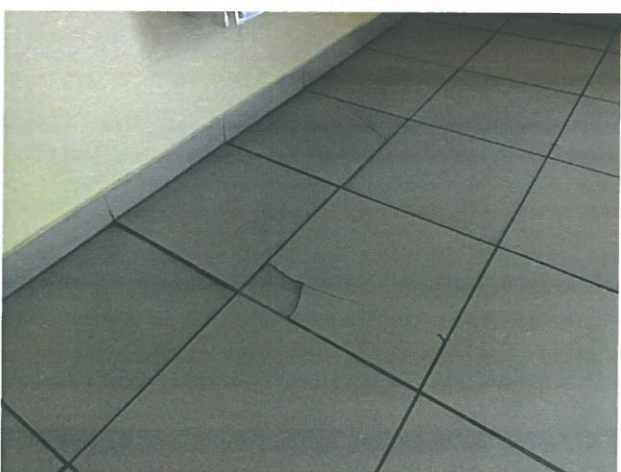
Fot. 29,30 – Powierzchniowe zarysowania oraz miejscowo odspojone płytki gresowe od podłoża.

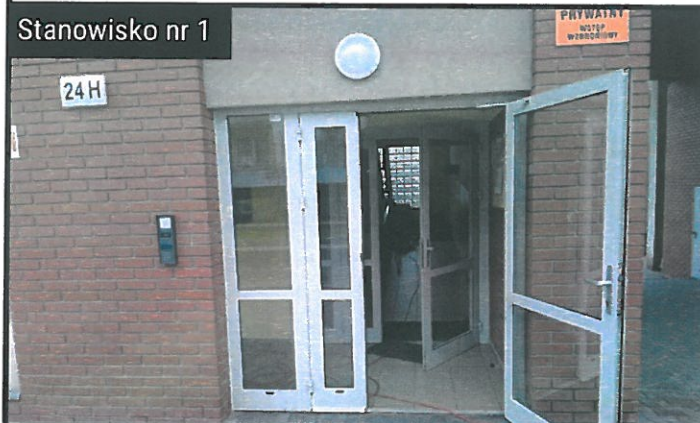
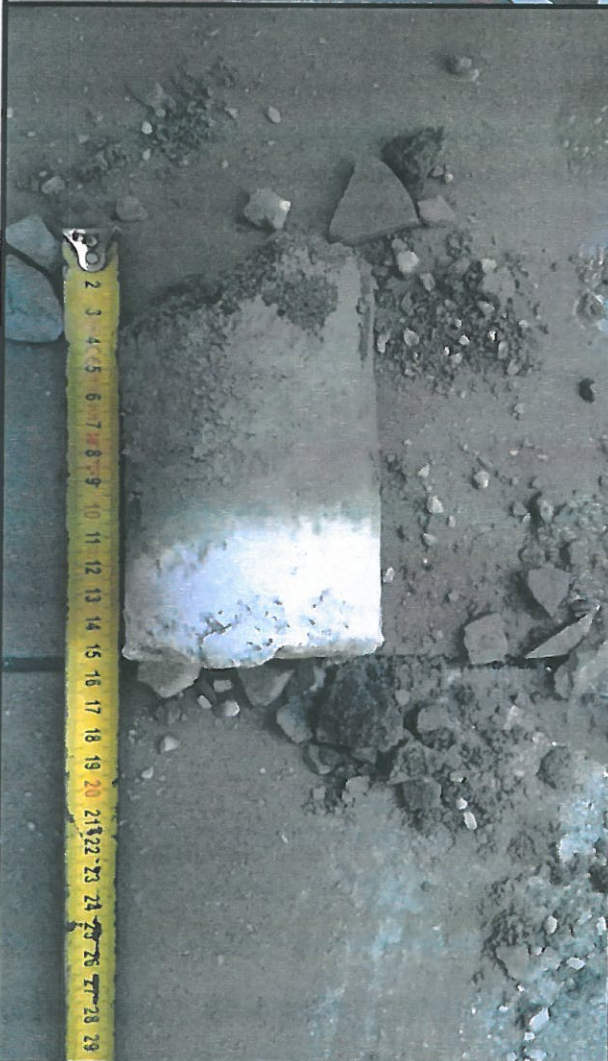
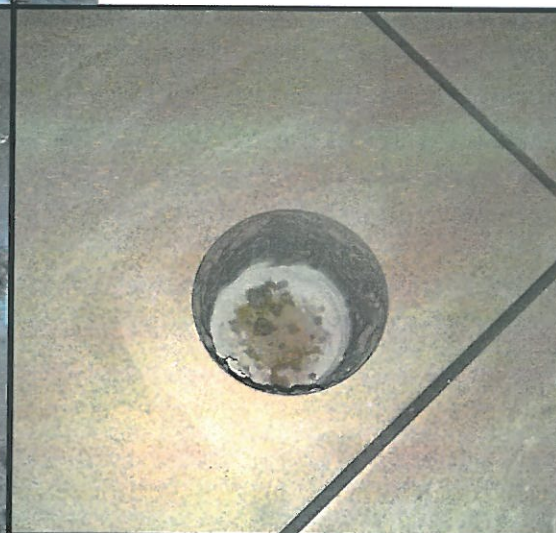
Stanowisko nr 1

| Labortest Sp. z o. o. Sp. k.<br>ul. Jedlicka 9, 61-315 Poznań | | | | <b>KARTA OTWORU BADAWCZEGO</b><br>Profil numer 1 | | | | | | | | Zał.Nr: 2/1<br>Wiertnica: mechaniczna | | | | | | | | | | |
|---|---|---|---|---|---|---|---|---|---|---|---|---|---|---|---|---|---|---|---|---|--|--|
| | | | 0.01<br>0.09 | | płytki na kleju (1,5cm)<br>wylewka betonowa 7,5cm<br>nasyp niebudowlany złożony z<br>gruzu ceglanego, betonu, gipsu<br>i piasku drobnego,<br>czerwono-szaro-żółty | NN[C,bet,gips,Pd] | | | | 0.33 | | | | | | | | | | | | |
| | | | 0.40 | | nasyp niebudowlany złożony z<br>piasku drobnego z domieszką<br>gruzu ceglanego i betonowego,<br>żółto-czerwony | NN[Pd+C,bet.] | s | ln | | 0.28 | | | | | | | | | | | | |
| | | | 0.90 | | nasyp niebudowlany złożony z<br>piasku gliniastego z domieszką<br>gruzu betonowego, szaro-brązowy | NN[Pg+beton] | | tpl | | 0.25 | | | | | | | | | | | | |
| | | | 1.20 | | nasyp niebudowlany złożony z<br>gliny piaszczystej, piasku<br>drobnego z domieszką węgla<br>wapnia i gruzu ceglanego,<br>brązowo-szary | NN[Gp,Pg+CaCO3+C] | | pl | | 0.35 | | | | | | | | | | | | |
| | | | 1.40 | | nasyp niebudowlany złożony z<br>gliny piaszczystej z domieszką<br>gruzu ceglanego i betonowego,<br>brązowo-szary | NN[Gp+C,bet.] | | mpl | | 0.55 | | | | | | | | | | | | |

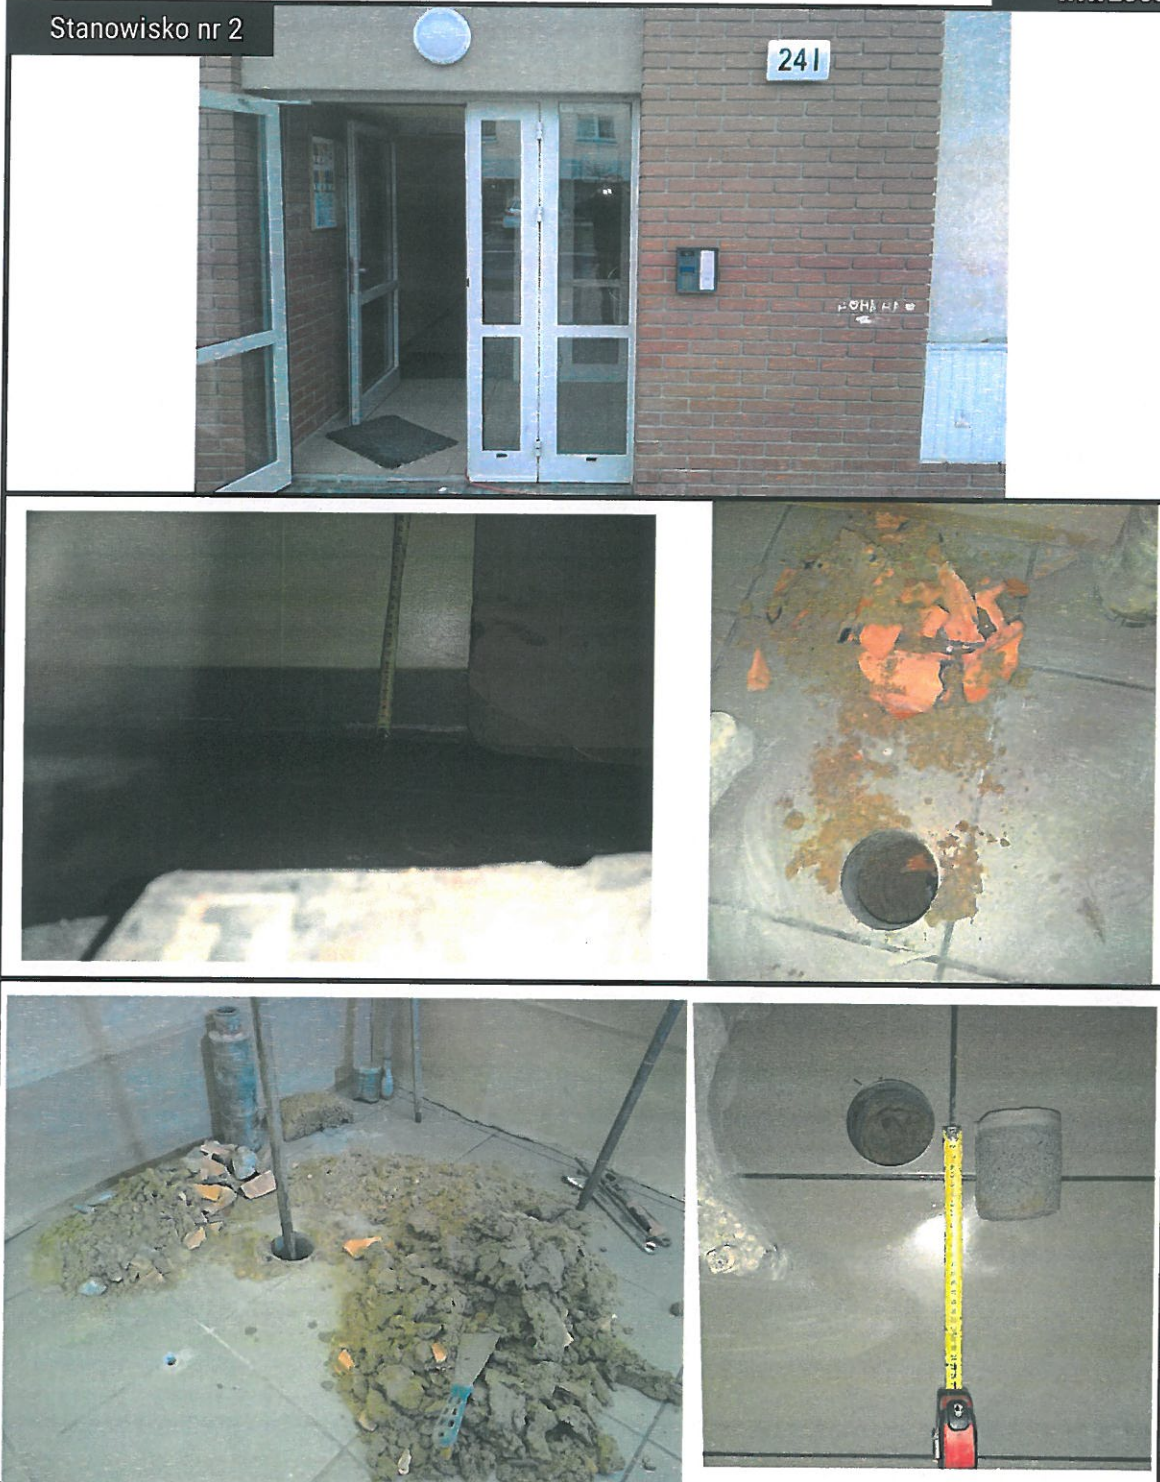
Stanowisko nr 2

| Labortest Sp. z o. o. Sp. k.<br>ul. Jedlicka 9, 61-315 Poznań | | | | <b>KARTA OTWORU BADAWCZEGO</b> | | | | | | | | Zał.Nr: 2/2 | | | | | | | | | |
|---|---|---|---|---|---|---|---|---|---|---|---|---|---|---|---|---|---|---|---|---|--|
| | | | 0.01 | | płytki na kleju (1,5cm)<br>wylewka betonowa 13,5cm | | | | | | | | | | | | | | | | |
| | | | 0.15 | | nasyp niebudowlany złożony z<br>gruzu ceglanego, piasku<br>drobnego i gruzu betonowego,<br>szaro-czerwono-żółty | NN(C,Pd,bet.) | | szg | | 0.50 | | | | | | | | | | | |
| | | | 0.50 | | nasyp niebudowlany złożony z<br>piasku drobnego z domieszką<br>gruzu ceglanego, żółto-czerwony | NN(Pd+C) | mw | ln | | 0.33 | | | | | | | | | | | |
| | | | 0.80 | | nasyp niebudowlany złożony z<br>gliny piaszczystej, piasku<br>gliniastego i piasku drobnego z<br>domieszką humusu i gruzu<br>ceglanego, szaro-jasnobrązowy | NN(Gp,Pg,Pd+H+C) | | tpl | | 0.20 | | | | | | | | | | | |

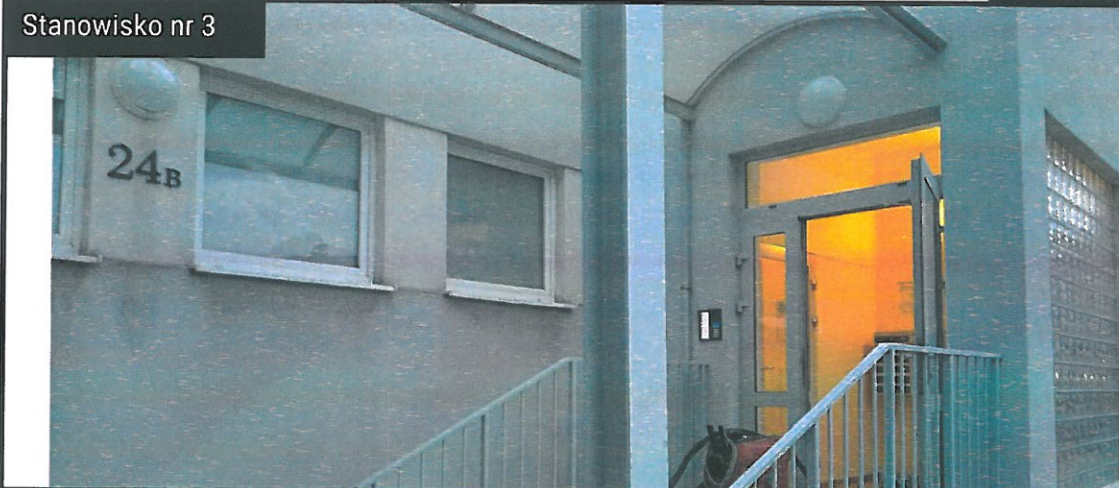
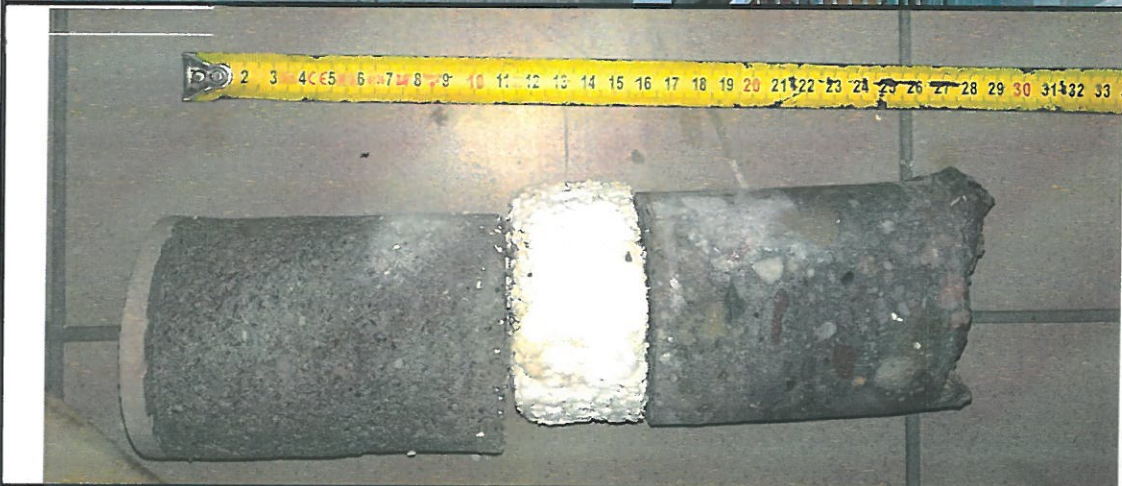
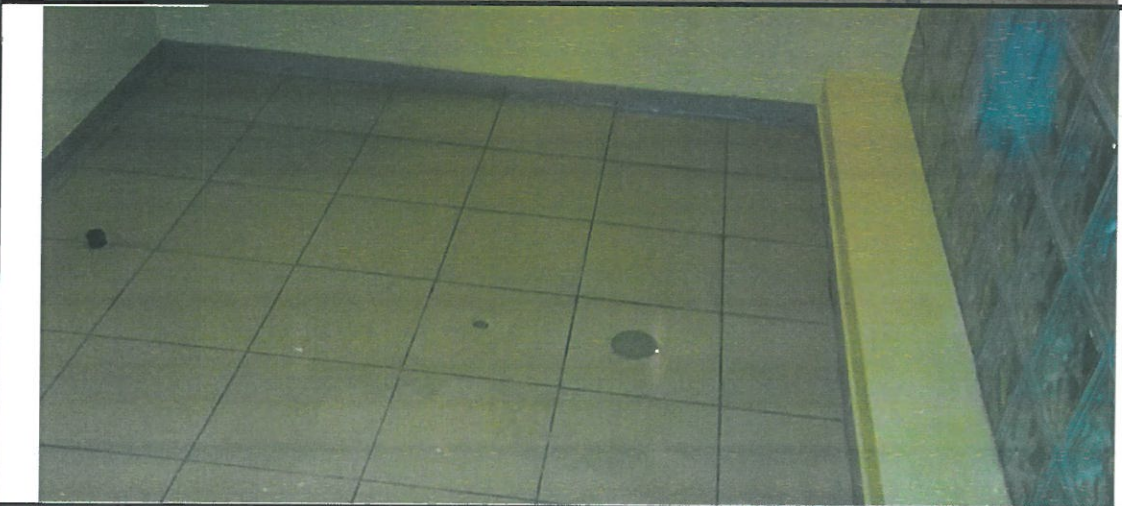
Stanowisko nr 3

| Labortest Sp. z o. o. Sp. k.<br>ul. Jedlicka 9, 61-315 Poznań | | | | <b>KARTA OTWORU BADAWCZEGO</b><br><b>Profil numer 3</b> | | | | Zał.Nr: 2/3<br>Wiertnica: mechaniczna | | | | | | | | | | | | | |
|---|---|---|---|---|---|---|---|---|---|---|---|---|---|---|---|---|---|---|---|---|--|
| | | | 0.01<br>0.11<br>0.15<br>0.25 | | płytki na kleju (0,5cm)<br>wylewka betonowa 10,5cm<br>styropian 4cm<br>podkład betonowy 10cm<br><br>nasyp niebudowlany złożony z<br>piasku średniego, szaro-żółty | NN[Pś] | | In | | 0.33 | | | | | | | | | | | |
| | | | 0.50 | | nasyp niebudowlany złożony z<br>gliny piaszczystej, gliny<br>pylastej piasku drobnego i<br>humusu z domieszką cegieł,<br>żółto-szary | NN[Gp, Gπ, Pd, H+C] | | tpl/pl<br>w | | 0.25 | | | | | | | | | | | |
| | | | 1.40 | | nasyp niebudowlany złożony z<br>gliny pylastej, brązowo-szary | NN[Gπ] | | tpl | | 0.15 | | | | | | | | | | | |
| | | | 2.00 | | nasyp niebudowlany złożony z<br>piasku gliniastego z domieszką<br>humusu | NN[Pg+H] m | | mpl | | 0.50 | | | | | | | | | | | |
