**PROJEKT BUDOWLANY**

**Modernizacja kamienicy przy ul. Kraszewskiego 11  
w Poznaniu**

**Adres:** ul. Krązewskiego 11 w Poznaniu; nr działki 79

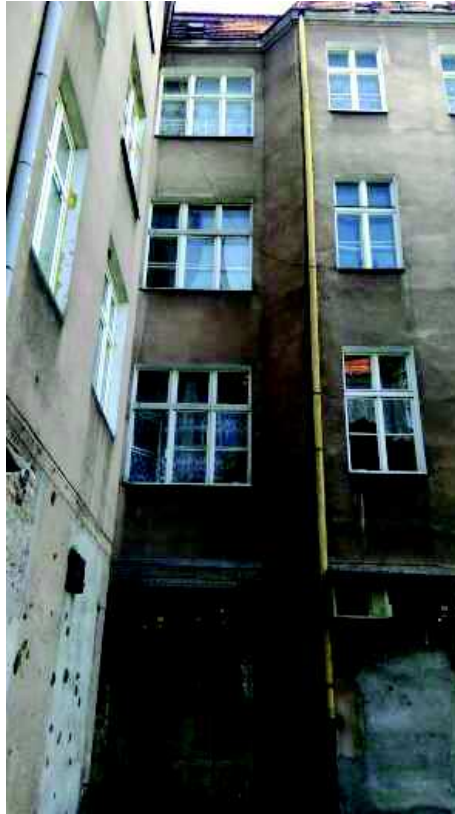
*Rys. 7 Fragment elewacji tylnej z widocznymi pęknięciami na elewacji oraz stolarką okienną, źródło własne*

W trakcie prowadzonych prac szacuje się skucie ok. 10 % powierzchni tynków. Po wykonaniu tych prac należy powiadomić Inspektora Nadzoru Inwestorskiego w celu weryfikacji ewentualnych pęknięć.

W miejscach pęknięć muru dla wzmocnienia należy wstawić w partiach fug pręty spiralne ze stali nierdzewnej Ø8 w co trzecim rzędzie fugi. Długość należy dostosować do długości pęknięć. Długość minimalna to 60 cm. Do spoinowania należy użyć zapraw mineralnych o parametrach fizyko-mechanicznych zbliżonych do zaprawy oryginalnej np. Keim Restauro Fuge, FugenMortel Remmers, Optolith TKF lub równoważnej. Następnie powierzchnie ściany zagruntować środkiem Baunit Tifen Grunt, Keim Spezial Fixativ, Optolith TG LF, lub równoważnym. Nałożyć na nią warstwę scalającą, np. lekki wapienno-trasowy tynk Optolith TWM TrassMortel, Keim Porosan Zementputz, Sanova TrassPutz Baunit lub równoważną.

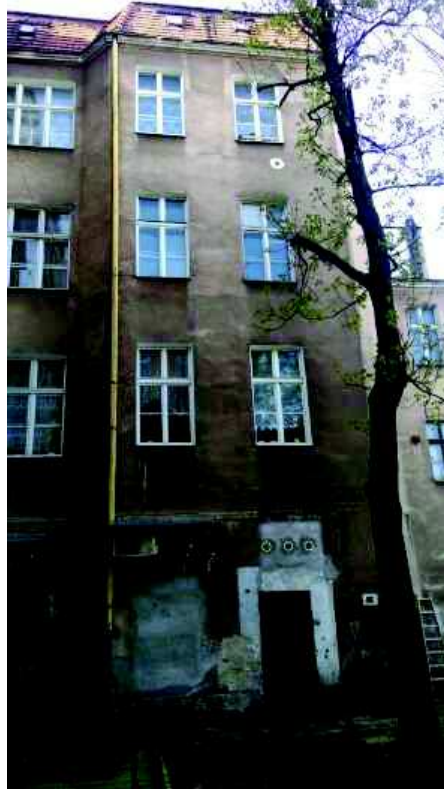
*Rys. 8 Fragment elewacji południowej (wewnętrznej) z widocznymi uszkodzeniami przy drzwiach wejściowych technicznych, źródło własne*

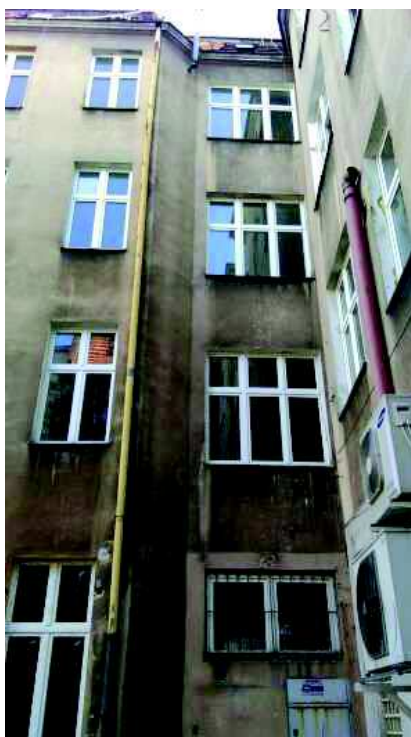
*Rys. 11 Fragment elewacji północnej (wewnętrznej) z wymienionymi oknami PVC przed wykonaniem remontu elewacji kamienicy, źródło własne*

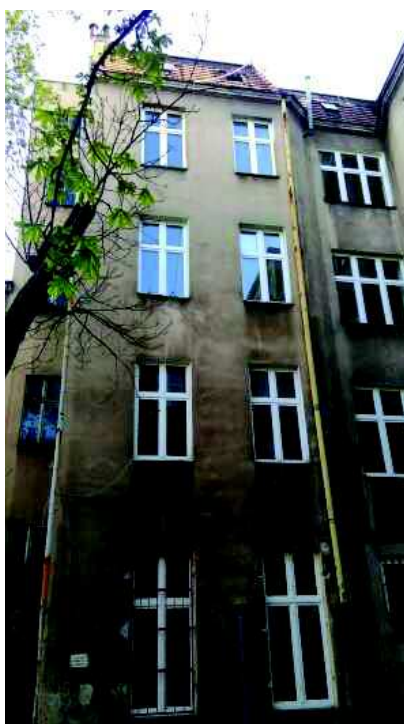
*Rys. 12 Fragment elewacji północnej (zewnątrznej) z wymienionymi oknami PVC przed wykonaniem remontu elewacji kamienicy, źródło własne*

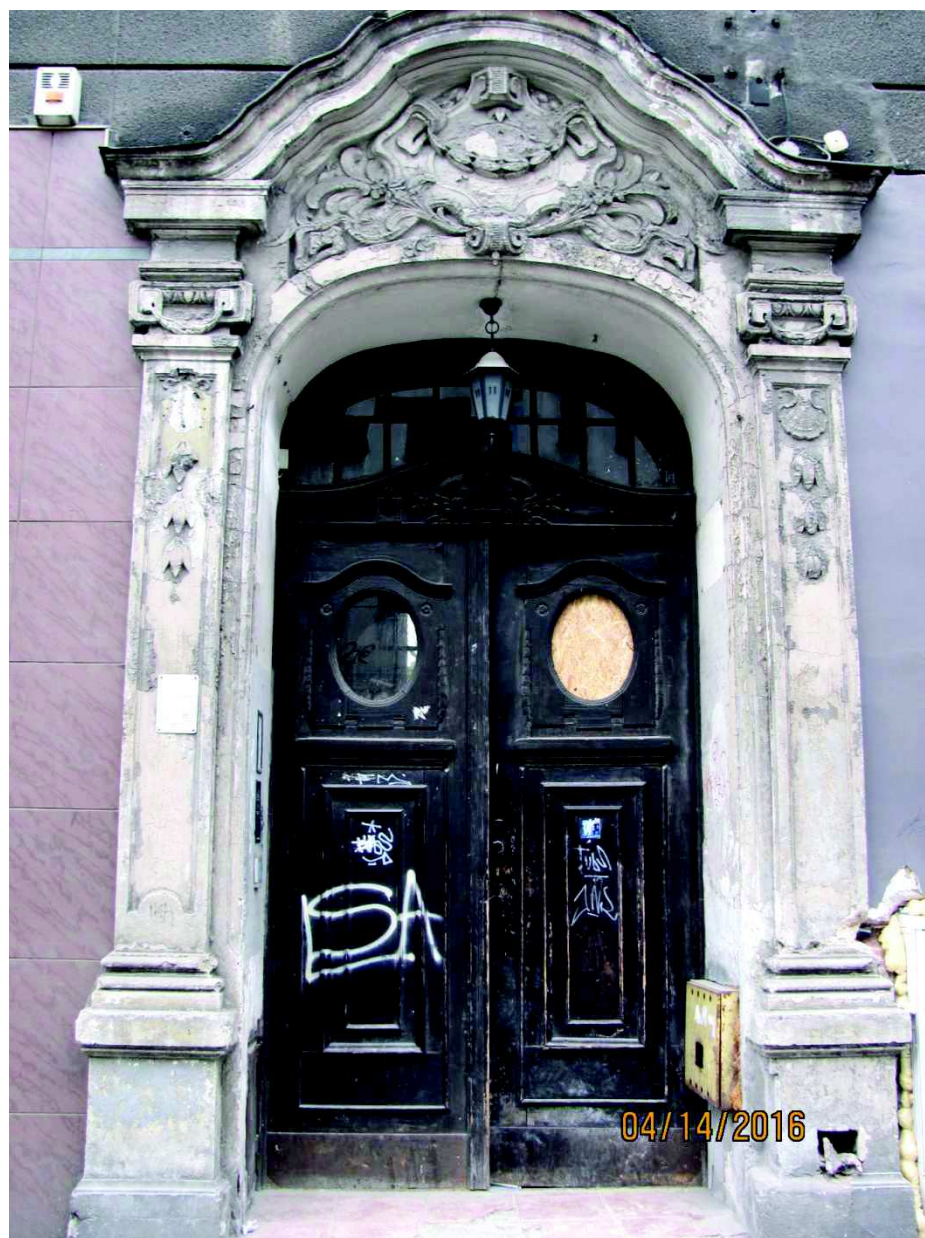
*Rys. 13 Drzwi wejściowe na fasadzie kamienicy wraz ze sztukaterią na opasce drzwiowej oraz naczółek nad drzwiami, szczegół - pozycja nr 1, źródło własne*

- należy starannie oczyścić drzwi z warstwy starej farby oraz innych środków np. metodą opalania lub wysokowydajnym preparatem rozpuszczającym np. RD-Decap Eco, oczyszczenie powierzchni preparatem czyszcząco-odtłuszczającym, świeżą wodą lub benzyną, lakową,
- skleić popękane elementy zgodnie z tradycyjną metodą stolarską,
- uzupełnić materiałem drzewnym zbliżonym wyglądem oraz właściwościami (kolorem, gatunkiem drewna, usłojeniem) wszystkich ubytków oraz szczelin,
- uszczelnić styki ram ze szkłem,
- nałożyć warstwę wykańczającą (lakier, farba),
- przeszlifować powierzchnię ościeżnic,
- uzupełnić ubytki poprzez flekowanie z użyciem odpowiedniego materiału drzewnego dobranego pod względem gatunku drewna i usłojenia,
- uzupełnić drobnych ubytków kitem do drewna, uzupełnić zadrapania i rysy stosując kit woskowy odpowiednio barwiony,
- zamontować zgodnie z pierwotnym stanem.

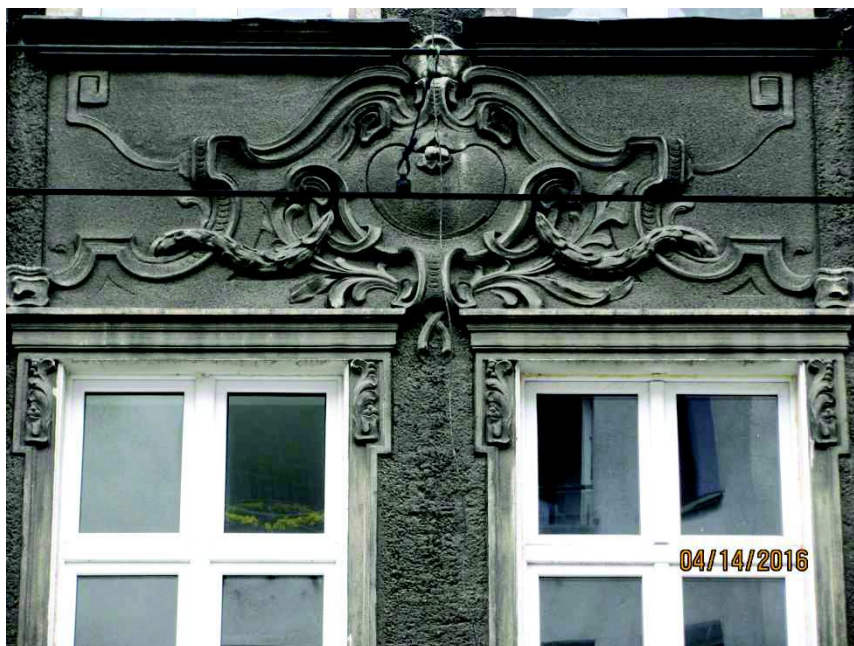
*Rys. 14 Zdobienia sztukatorskie nad oknami na 1 piętrze, należy usunąć wtórny tynk nakrapiany, szczegół – pozycja nr 2, źródło własne*

**Na całej powierzchni elewacji należy usunąć wtórny tynk nakrapiany.**

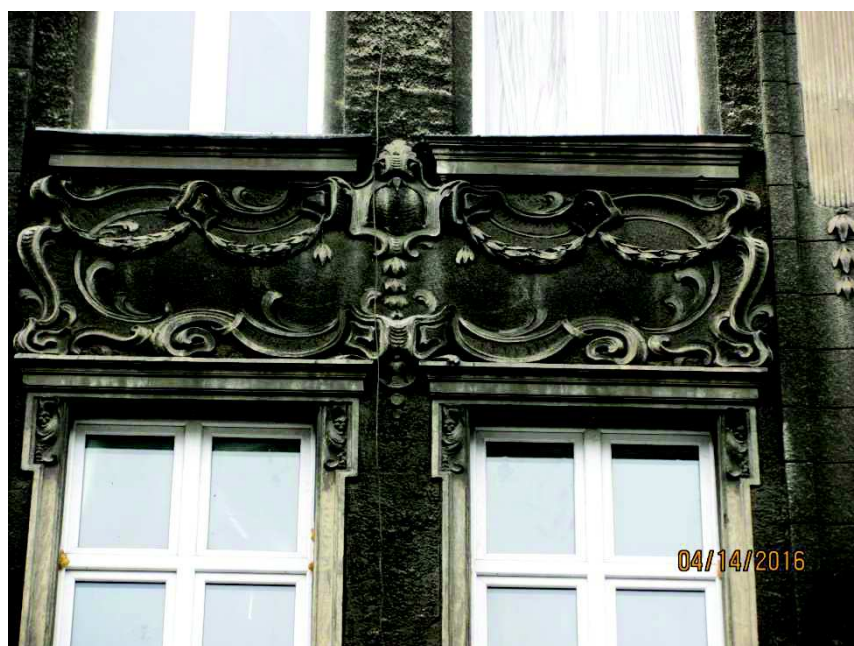
*Rys. 15 Zdobienia sztukatorskie nad oknami na 2 piętrze, należy usunąć wtórny tynk nakrapiany, szczegół – pozycja nr 3, źródło własne*

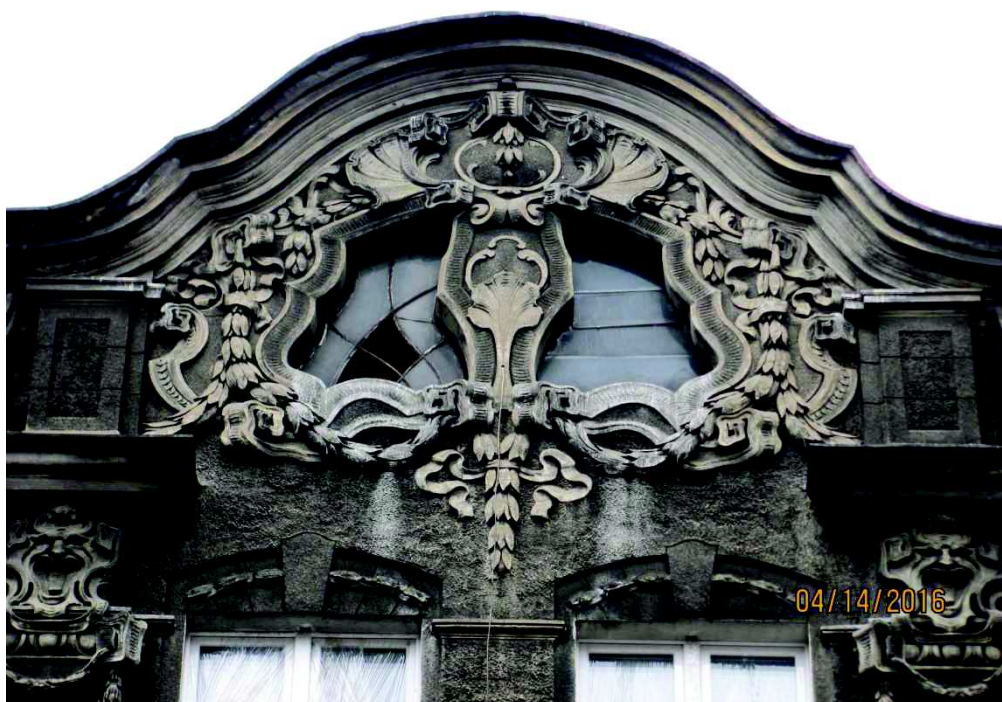
*Rys. Okno na poddaszu wraz ze zdobieniami sztukatorskimi, należy usunąć wtórny tynk nakrapiany, szczegól – pozycja nr 4, źródło własne*

Stolarka okienna i drzwiowa – na fasadzie kamienicy wszystkie okna zostały wymienione na okna wykonane z PVC na wzór okien pierwotnych, jedynie okno na poddaszu wymaga odtworzenia na wzór okna pierwotnego. Na pozostałych ścianach w większości okna również zostały wymienione na okna wykonane z PVC na wzór okien pierwotnych.

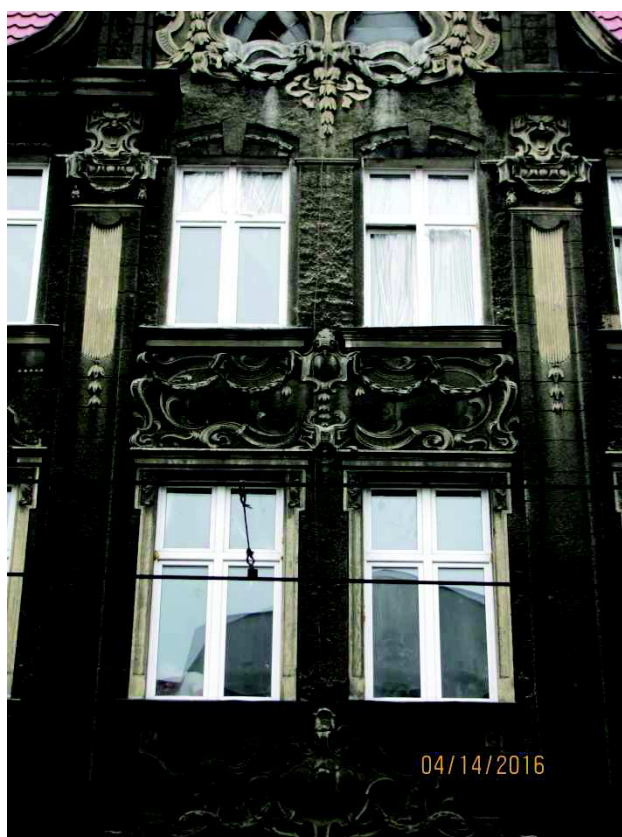
*Rys. 16 Fragment elewacji frontowej wraz ze zdobieniami sztukatorskimi, należy usunąć wtórny tynk nakrapiany, źródło własne*

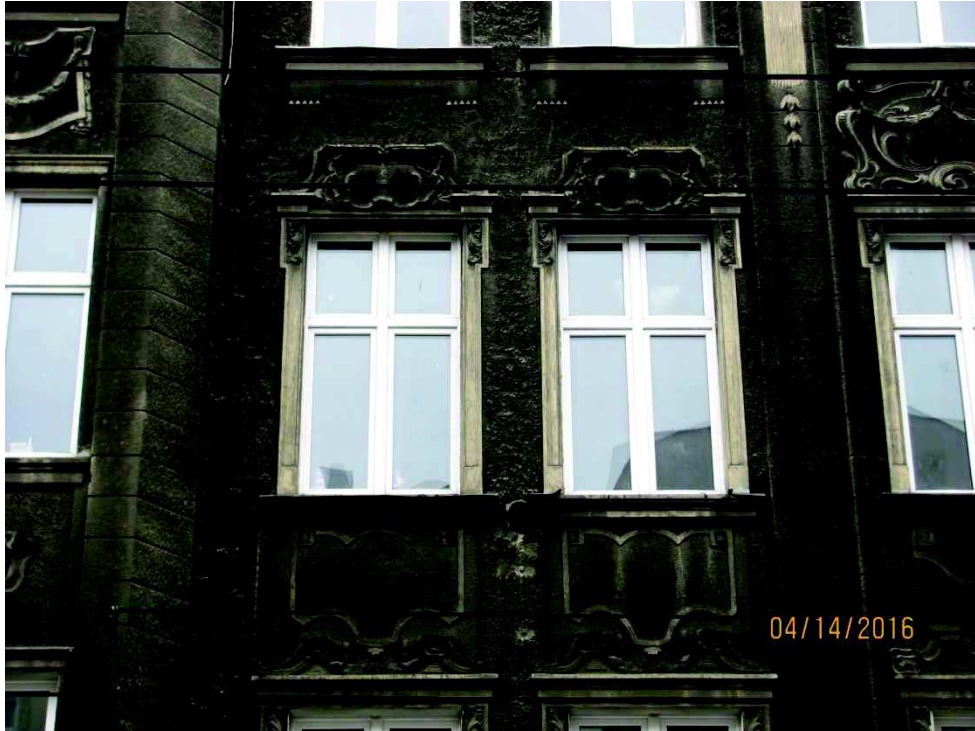
*Rys. 17 Fragment elewacji frontowej z widocznymi naczólkami, należy usunąć wtórny tynk nakrapiany, szczegół – pozycja nr 6, oraz nr 7, źródło własne*

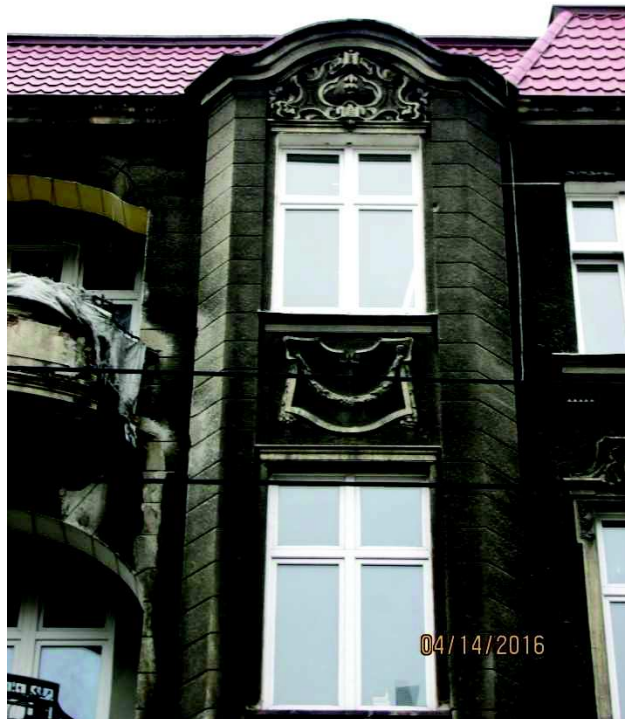
*Rys. 18 Fragment elewacji frontowej wraz ze zdobieniami sztukatorskimi, szczegół – pozycja nr 9, źródło własne*

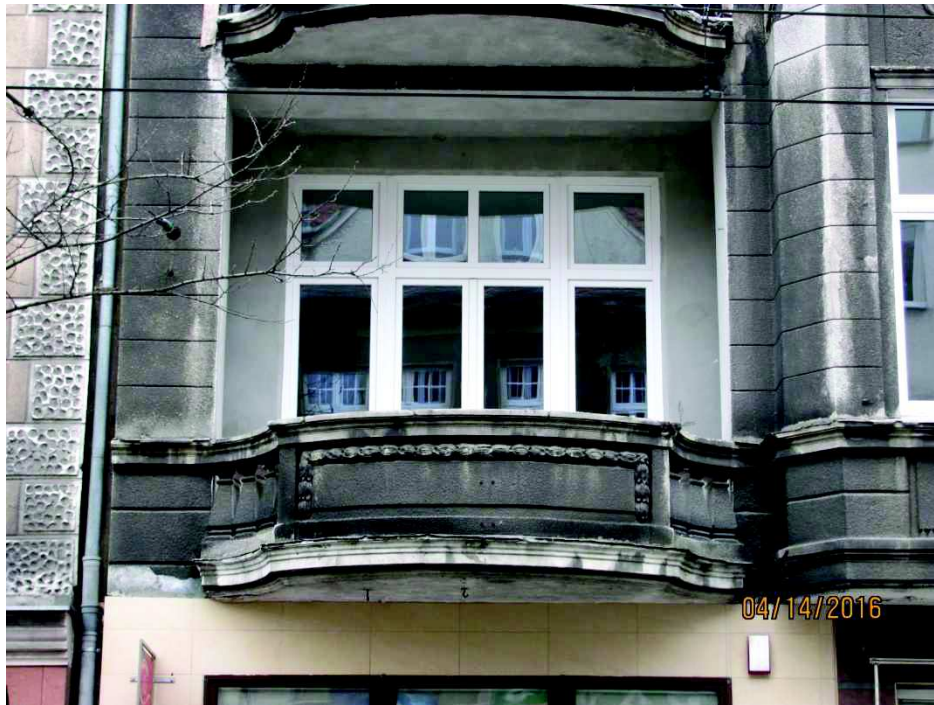
*Rys. 19 Balkon na 1 piętrze z widocznymi sztukateriami na betonowej balustradzie, szczegół – pozycja nr 11, źródło własne*

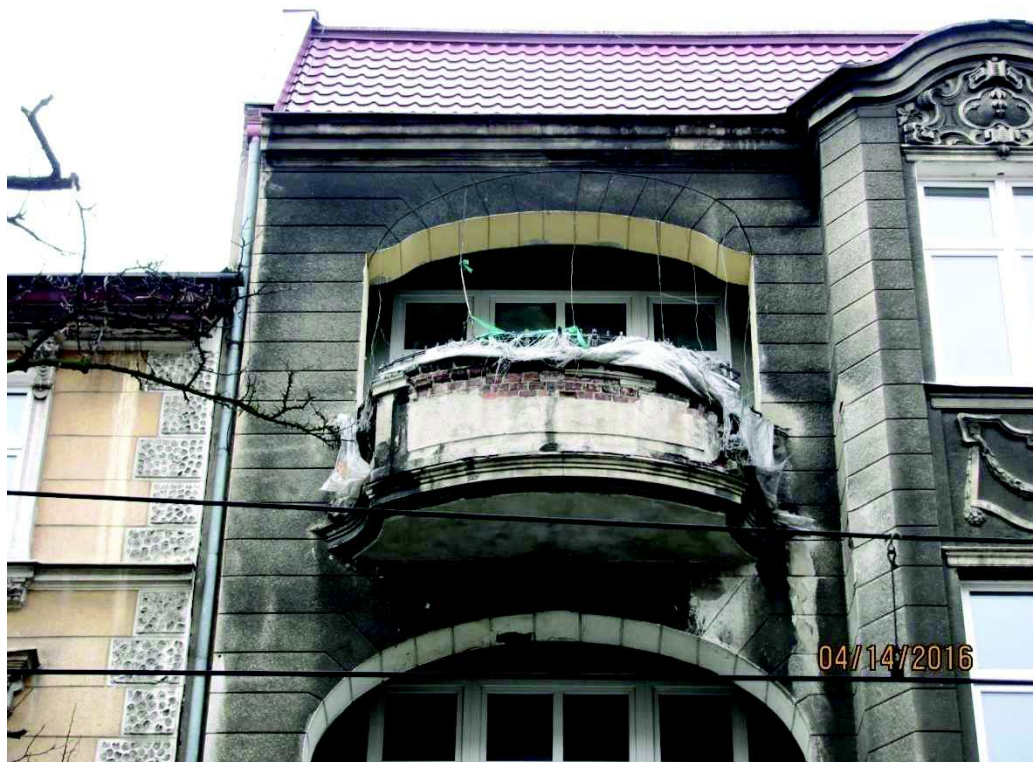
*Rys. 21 Balkon na 3 piętrze z widocznymi sztukateriami na betonowej balustradzie, szczegół – pozycja nr 13, źródło własne*
