# **Ekspertyza stanu technicznego stropu nad halą garażową pod lokalem nr 41 w budynku mieszkalnym przy ul. Cześnikowskiej 30a w Poznaniu**

**Wspólnota Mieszkaniowa  
przy ul. Cześnikowskiej 30a  
ul. Lindego 6,  
60-573 Poznań**

Engineering sp. z o.o.

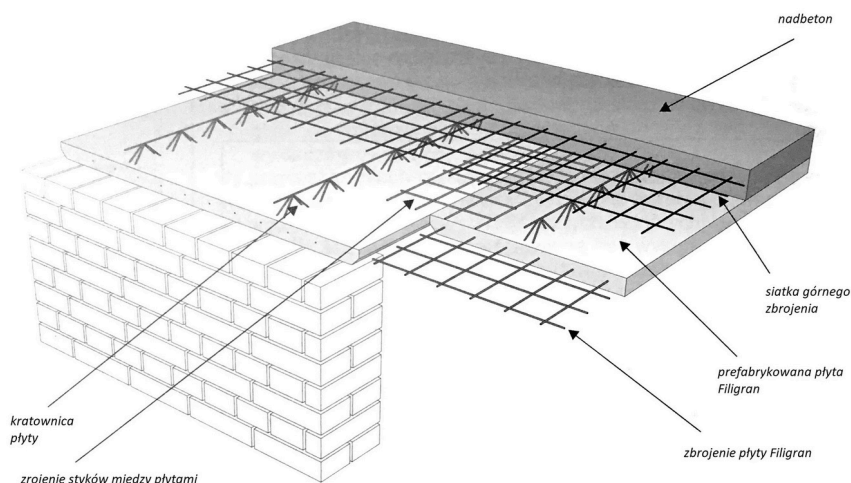
Szkic nr 2. Płyta stropowa filigran. Źródło: „Budownictwo ogólne” Markiewicz Bogusław, str. 216

Jest to rodzaj konstrukcji zespolonej, t.j. prefabrykowanych płyt żelbetowych z nadbetonem konstrukcyjnym.

Prefabrykat to płyta żelbetowa krzyżowo zbrojona, grubości ok. 7 cm. W prefabrykaty wbudowane są tzw. „kratownice płyty” (patrz szkic nr 2), ułatwiające scalenie prefabrykatu z nadbetonem.

Nadbeton posiada główne zbrojenie płyty stropowej.

W zastosowanych nad garażem stropach łączna grubość stropu wynosi 22 cm.

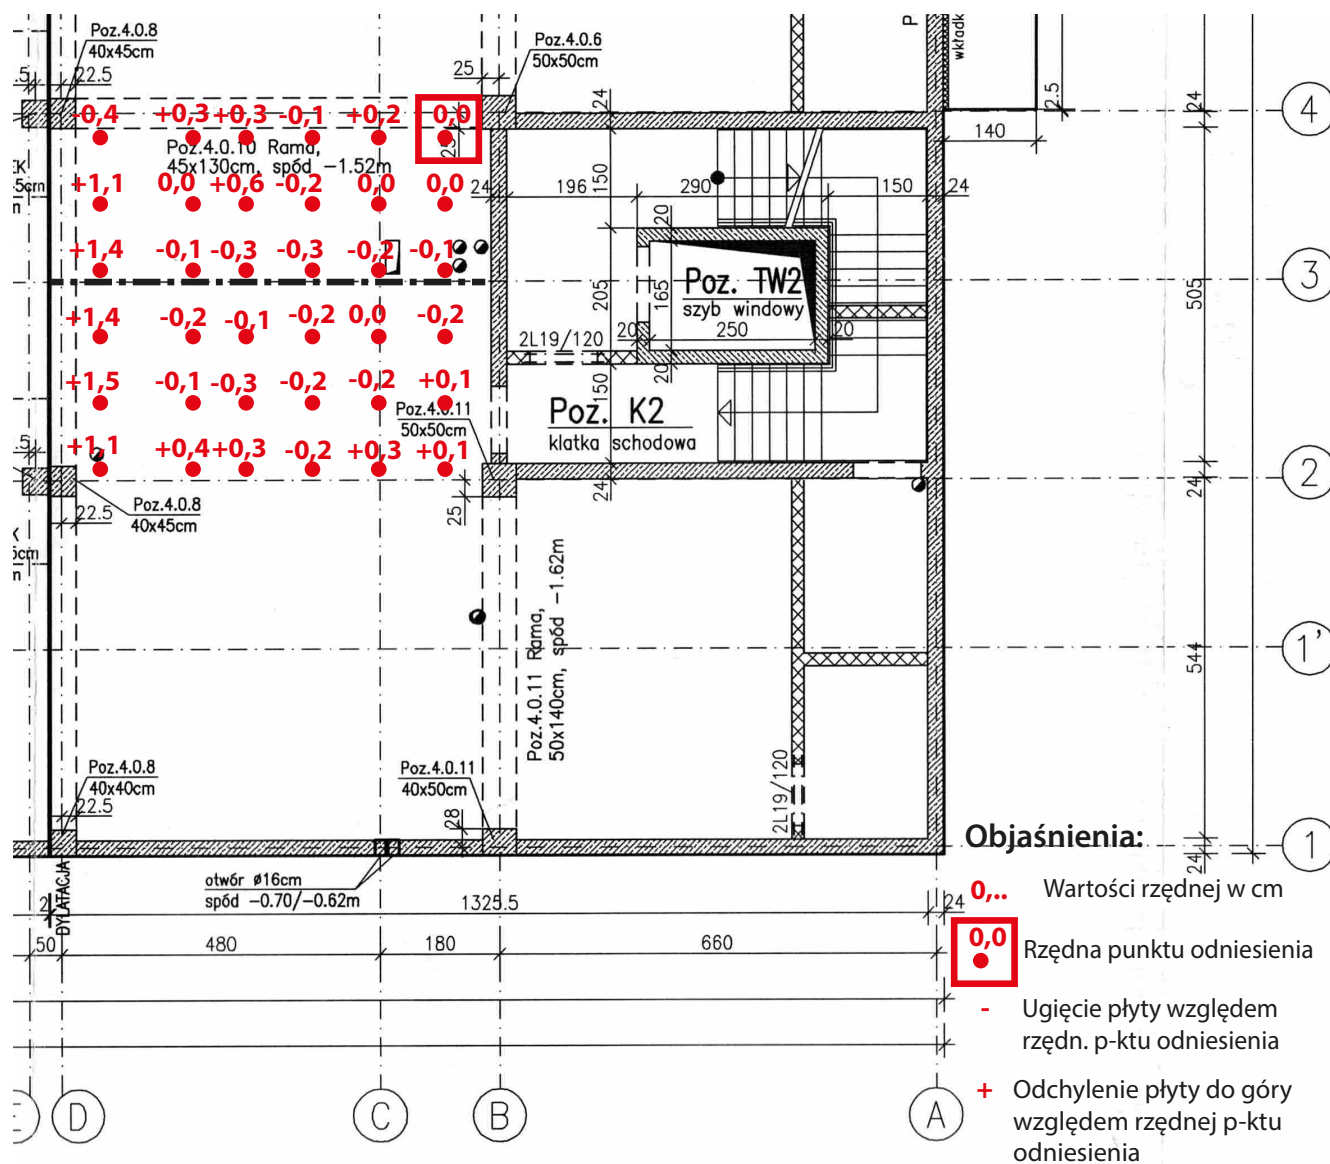
Szkic nr 3. Inwentaryzacja rzędnych fragmentu spodu płyty stropu nad garażem

Pomiary poziomu spodu stropu zostały wykonane pomiędzy osiami „2” i „4” a „D” i „B”.

Powyższy obszar pomiarowy znajduje się pod niekonstrukcyjną ścianą w osi „3”, t.j. ścianą grubości 25 cm, oddzielającą lokal nr 41 od powierzchni wspólnej (wejścia do budynku i korytarza).

Strop na w/w fragmencie jest konstrukcji krzyżowo-zbrojonej, gdzie podporami liniowymi są

- w kierunku y - podciąg w osi „D” i ściana żelbetowa w osi „B”,
- w kierunku x - podciąg w osi „4” i ściana żelbetowa w osi „1”.

Pomierzona maksymalna różnica rzędnych spodu stropu wynosi ok. 1,8 cm (+1,5 do -0,3 cm).

Oznacza to, że wg nowej, obecnie obowiązującego Eurokodu 2 [7], warunek dopuszczalnego ugięcia stropu nie jest spełniony.

Układ rzędnych stropu ( szkic nr 2) wskazuje, że jedną z przyczyn deformacji stropu jest nierównomierne osiadanie, powstałe prawdopodobnie w okresie budowy i początku eksploatacji, będące z kolei konsekwencją bezpośredniego posadowienia za pomocą stóp fundamentowych i ław fundamentowych (patrz opis punkt. 3).

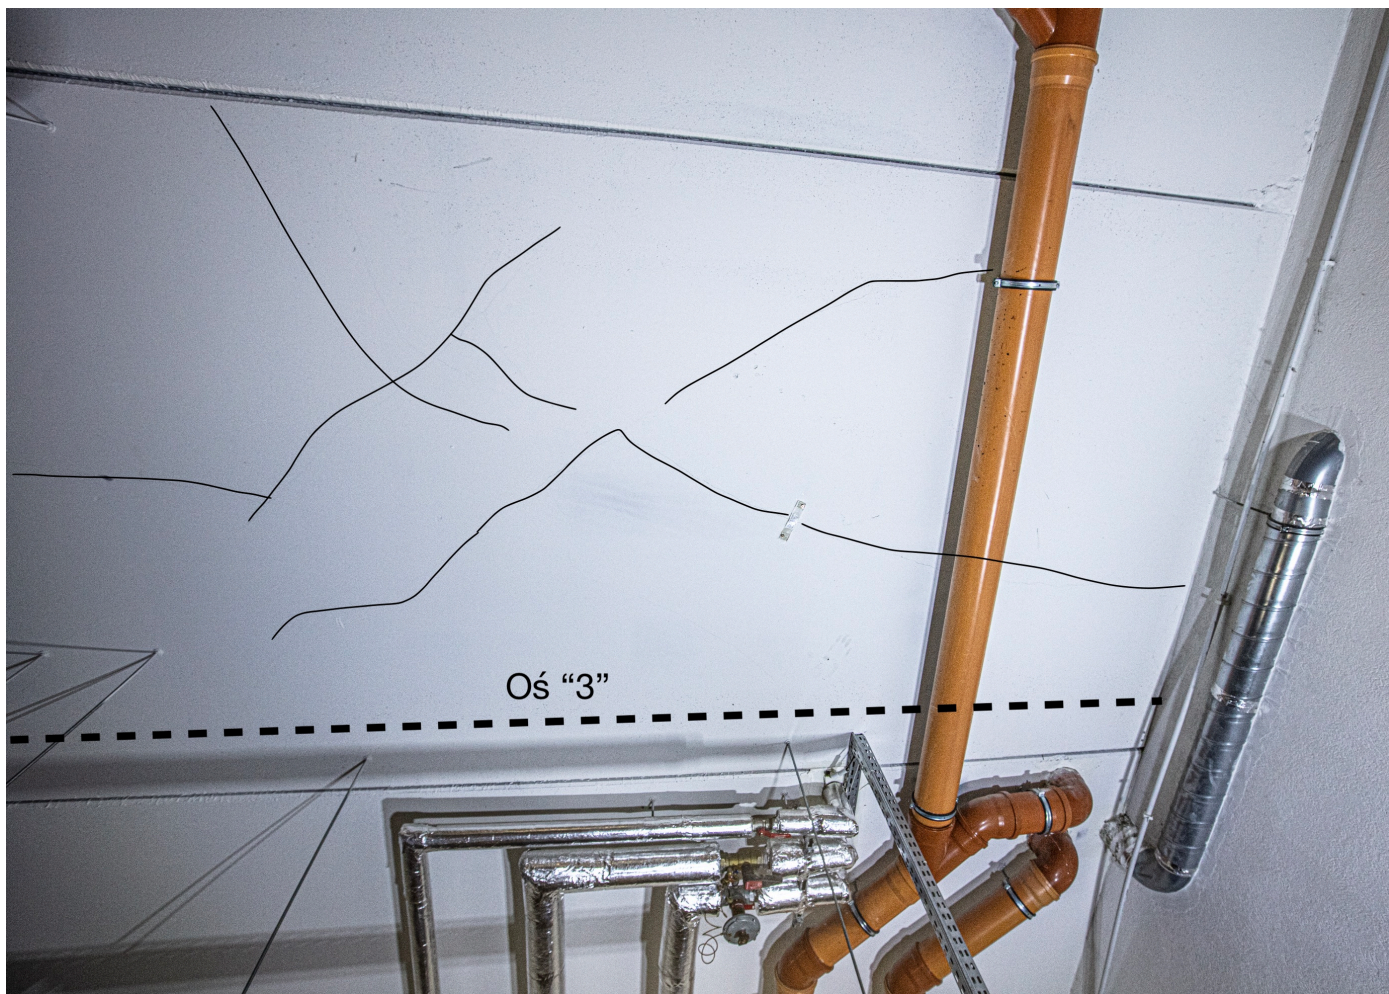
Fot. nr 1. Zarysowania stropu nad garażem pomiędzy osiami „2” i „4” oraz „B” i „D”.

Poniżej fotografia fragmentu stropu w obszarze ściany w osi „3”, t.j. w osi niekonstrukcyjnej ściany pomiędzy lokalem mieszkalnym nr 41 a częścią wspólną budynku (wejście i korytarz).

Dla łatwiejszego przedstawienia zagadnienia wszystkie zarysowania podkreślone zostały czarną linią. Stwierdzone rysy są grubości od 0,1 mm do 0,3 mm.

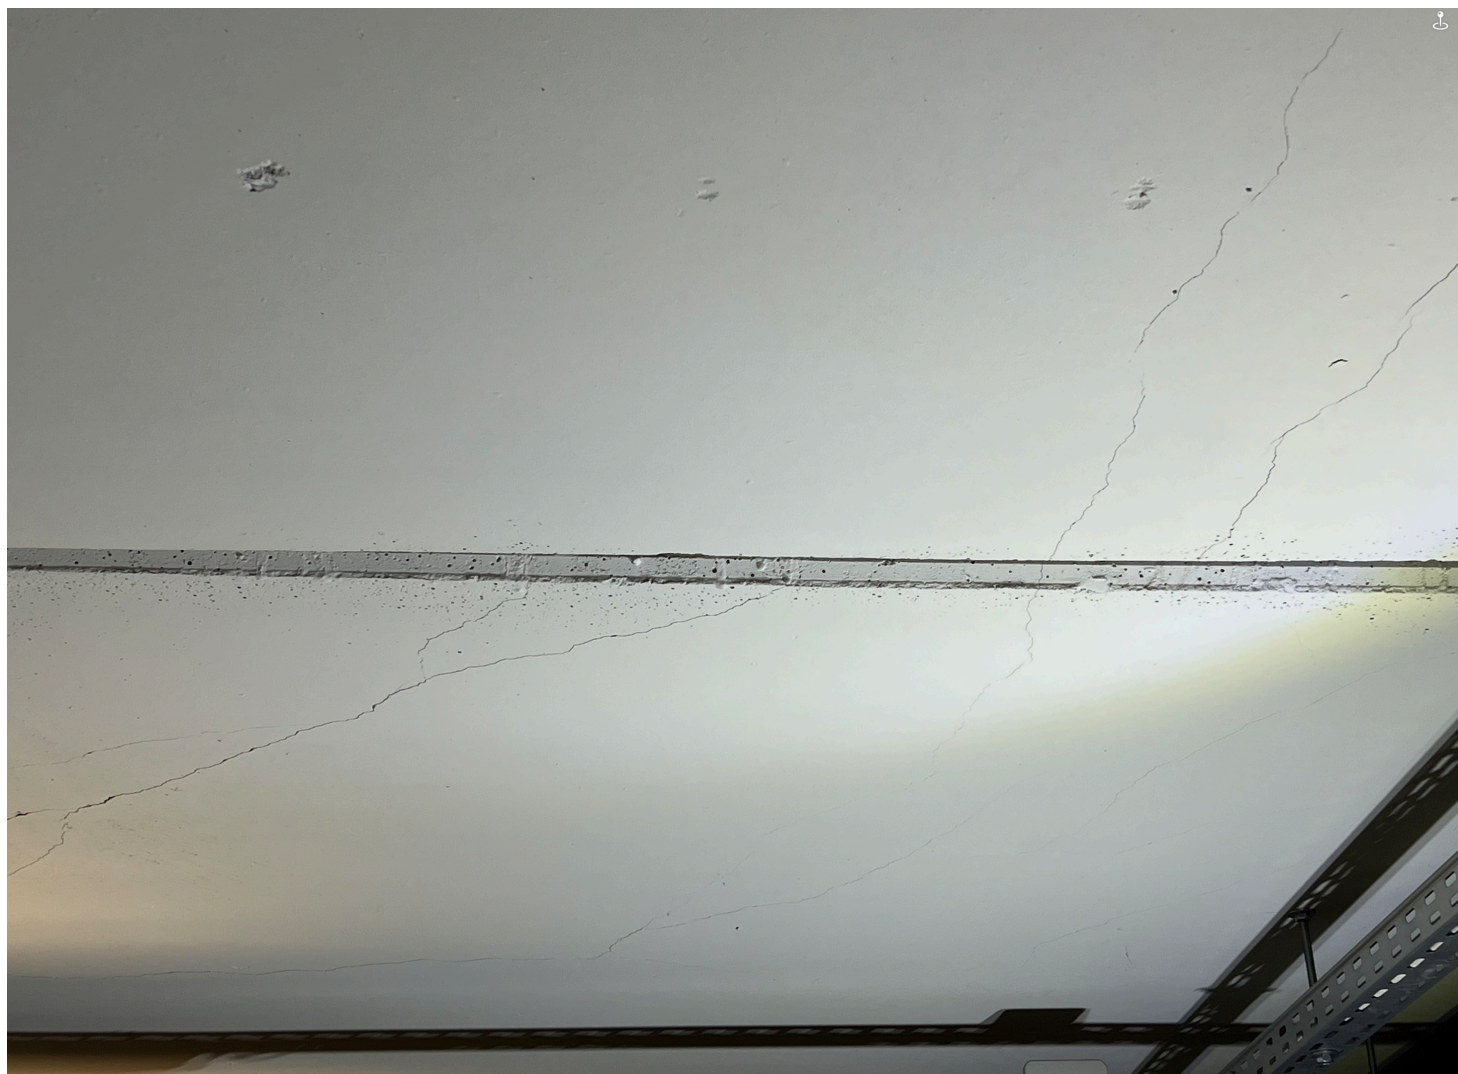
Fot. nr 3. Przykład zarysowań stropu.

Podobne zarysowania mają miejsce również w innych częściach stropu nad garażem, w obrębie osi „6 i „8” a „l” i „F”

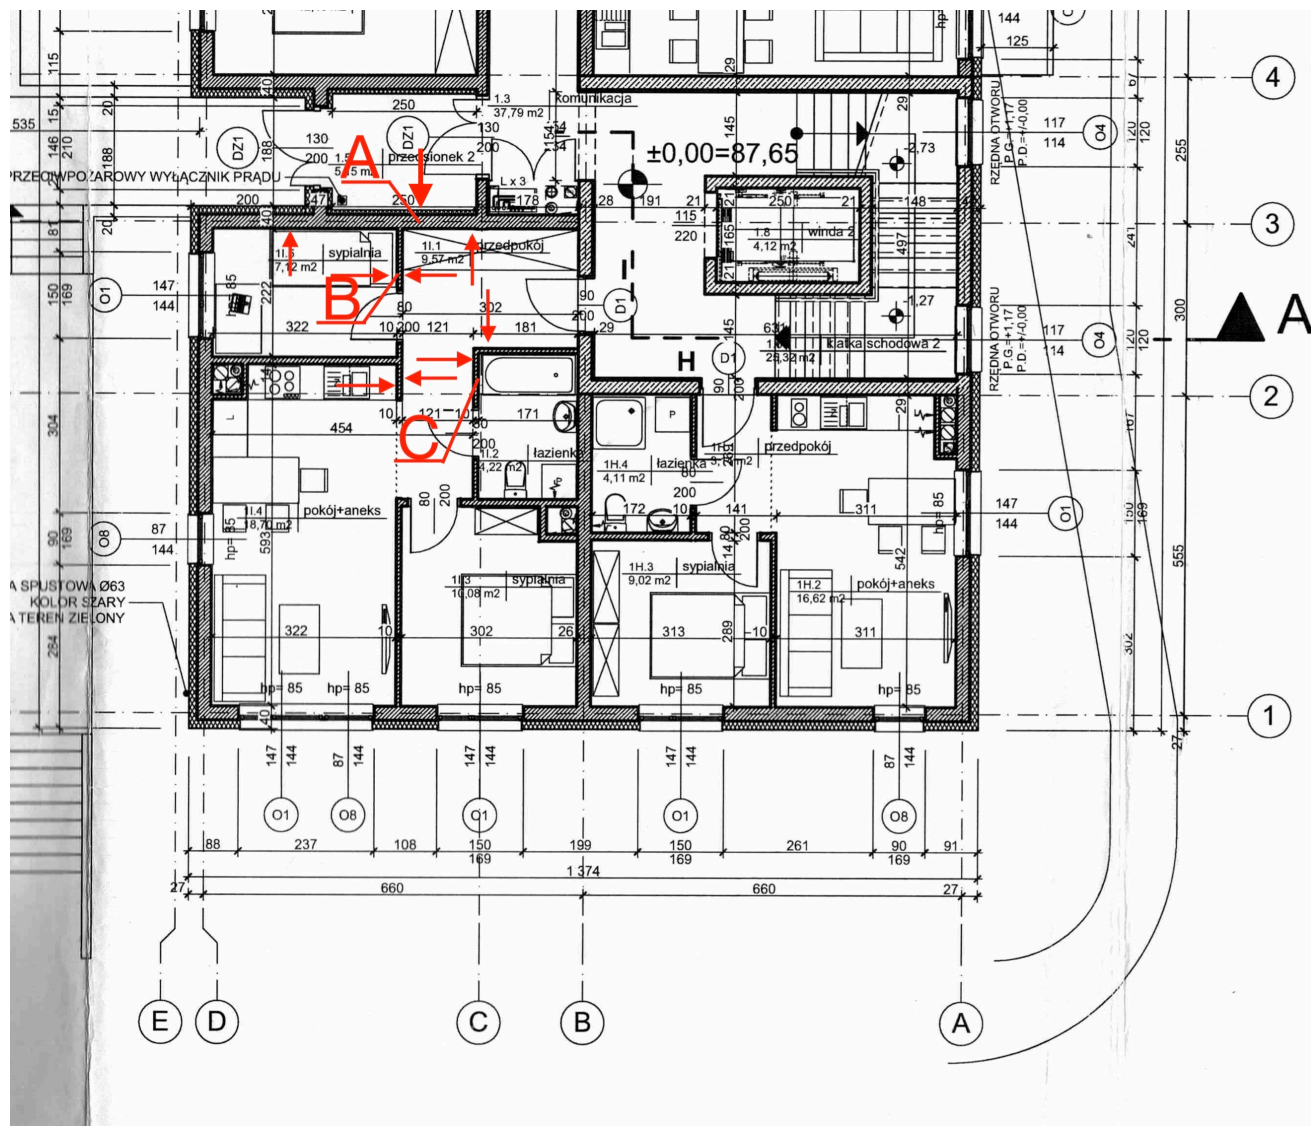
Szkic nr 4. Oznaczenia zarysowanych ścian w lokalu mieszkalnym nr 41

Literami „A”, „B” i „C” oznaczone są ściany, posiadające uszkodzenia, strzałkami określono stronę na której widoczne są zarysowania.

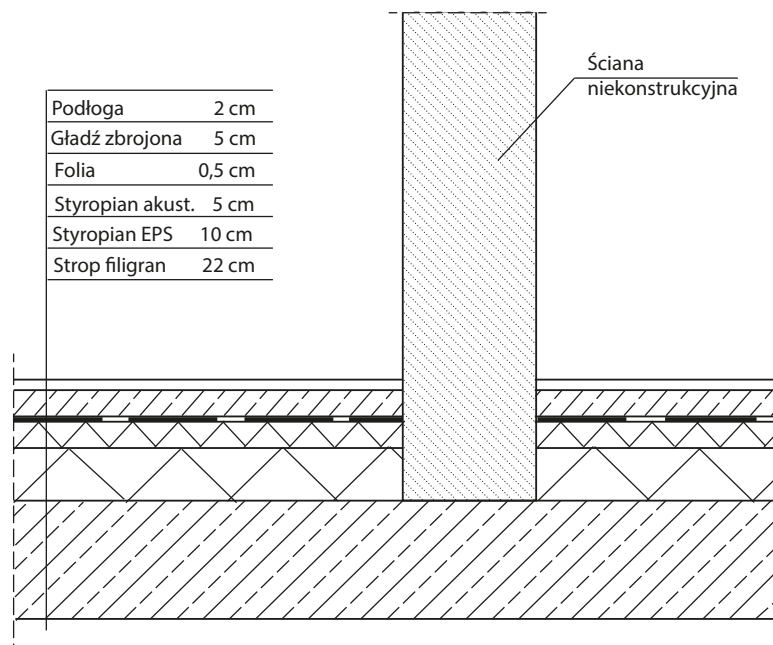
Szkic nr 5. Przekrój stropu nad garażem z układem warstw wykończeniowych.

**Ściana „A”** to niekonstrukcyjna ściana pomiędzy lokalem mieszkalnym a wejściem i korytarzem części wspólnej budynku. Ściana z bloczków silikatowych gr. 25 cm, z izolacją termiczną ze styropianu w obrębie wejścia do budynku i izolacją z wełny mineralnej z konstrukcją tzw. suchej zabudowy w przed-sionku. Ściana posadowiona jest bezpośrednio na stropie, natomiast warstwy wykończeniowe podłogi na stropie przedstawia szkic nr 5:

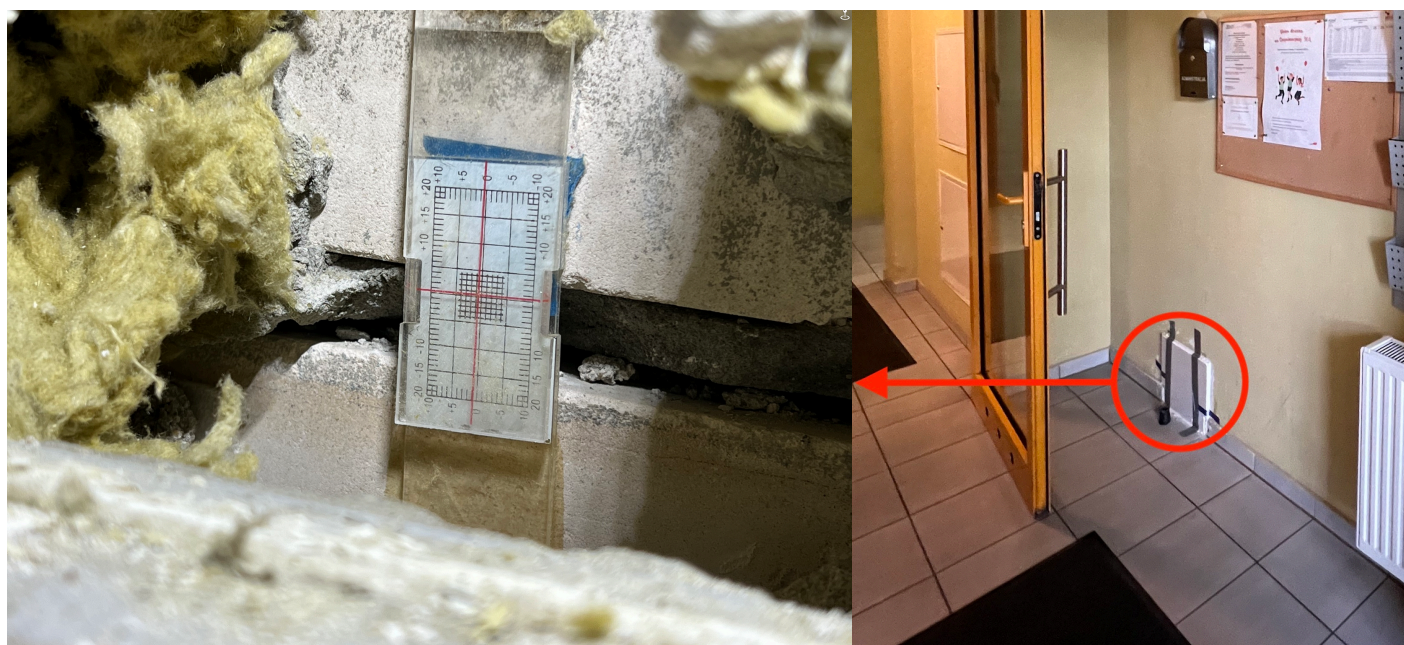
Fot. nr 5. Pęknięcie ściany w poziomie pierwszej spoiny wspornej - widok od strony przedsionka

Zarysowanie i pęknięcia ściany występuje w poziomie dolnych spoin wspornych - patrz fot. nr 5 i nr 6.

- zdemontowanie warstw docieplenia w obrębie wejścia do budynku,
- zdemontowanie izolacji z wełny mineralnej i suchej zabudowy w obrębie przedsionka,
- skucie tynku szachtu instalacyjnego w obrębie tzw. pom. komunikacji (patrz szkic nr 6)
- skucie tynku ściany w obrębie lokalu mieszkalnego nr 41.
- zdemontowanie fragmentu warstw wykończeniowych stropu nad garażem, tak aby uzyskać dostęp do pow. ściany z obydwu stron - szczegóły patrz szkic nr 7:

- usunięcie luźnych fragmentów spoin,
- wypełnienie wszystkich ubytków spoin i pustaków zaprawą MX-PBO Masonry (nieorganiczna zaprawa do wzmocnień ścian),
- wykonanie naprawy przez obustronne wbudowanie siatki PBO-Mesh 22/22 na matrycy z nieorganicznej zaprawy MX-PBO Masonry,
- odbudowa zdemontowanych fragmentów podłóg,
- odbudowa docieplenia ściany zewnętrznej w obrębie wejścia do budynku z zachowaniem istniejącej kolorystyki, grub. styropianu 10cm, + fasadowy tynk silikonowy, faktura „baranka”,
- odbudowa suchej zabudowy (grub. 1 płyty) + 10 cm wełny mineralnej (współczynnik przewodzenia ciepła:  $\lambda_D$  (W/m·K)  $\leq 0,036$ , wytrzymałość na ściskanie min 20 kPa,
- wykonanie gładzi gipsowych ściany „A” od strony lokalu mieszkalnego,
- uzupełnienie listew przypodłogowych,
- gruntowanie + malowanie dekoracyjne farbami emulsyjnymi,

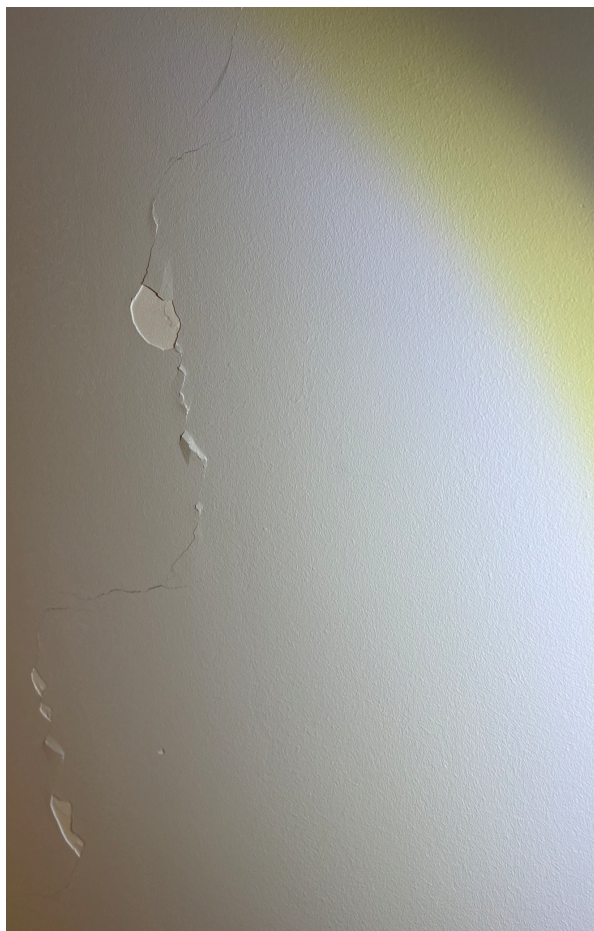
Fot. nr 7. Zarysowanie ściany „A” widoczne od strony lokalu mieszkalnego.

Na ścianie widoczne również drobne zarysowania, odwzorujące minimalne przemieszczenia pustaków., patrz fot. poniżej:

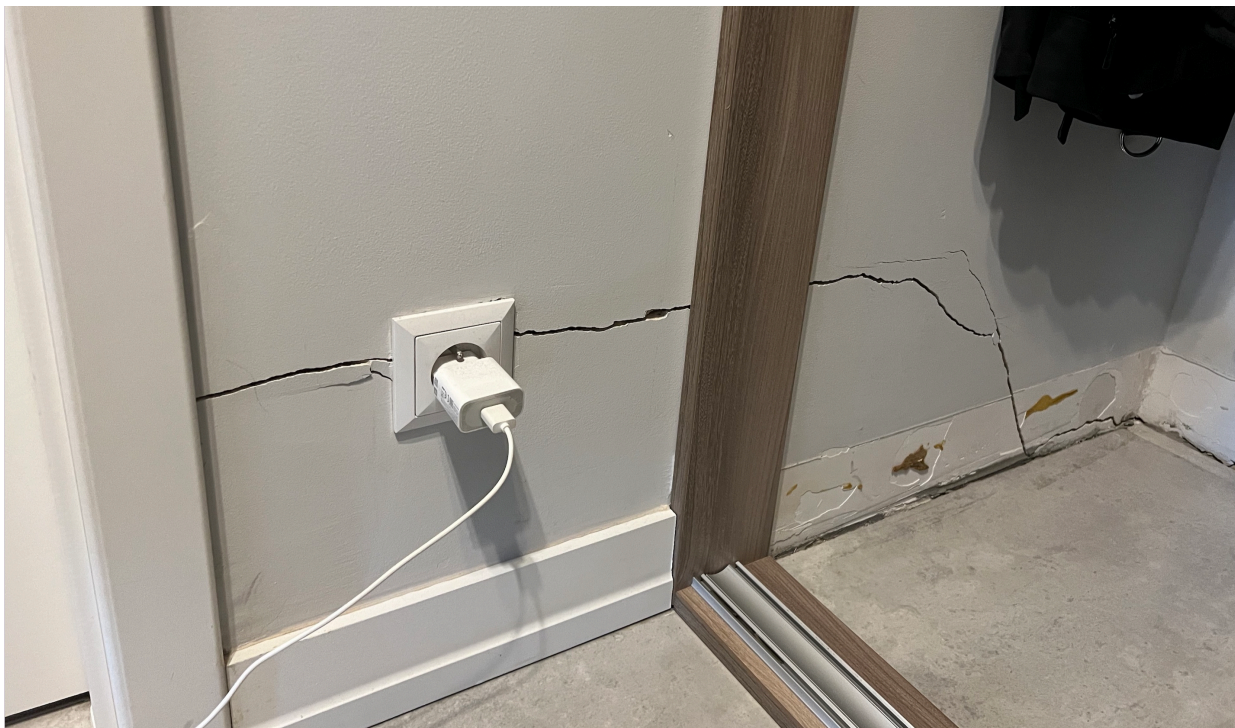
Fot. nr 8. Zarysowania ściany „B”

**Ściana „B”** to niekonstrukcyjna ściana gr.ok. 10 cm - oznaczenia patrz szkic nr 4.  
Uszkodzenia widoczne na fot. nr 6 oraz poniżej:

- obustronne skucie tynku,
- zdemontowanie fragmentu warstw wykończeniowych stropu nad garażem, tak aby uzyskać dostęp do pow. ściany z obydwu stron - analogicznie jak w przypadku ściany „A”,
- wypełnienie wszystkich ubytków spoin i pustaków zaprawą MX-PBO Masonry (nieorganiczna zaprawa do wzmocnień ścian),
- wykonanie naprawy przez obustronne wbudowanie siatki PBO-Mesh 22/22 na matrycy z nieorganicznej zaprawy MX-PBO Masonry,
- odbudowa zdemontowanych fragmentów podłóg,
- wykonanie gładzi gipsowych ściany,
- uzupełnienie listew przypodłogowych,
- gruntowanie + malowanie dekoracyjne farbami emulsyjnymi,

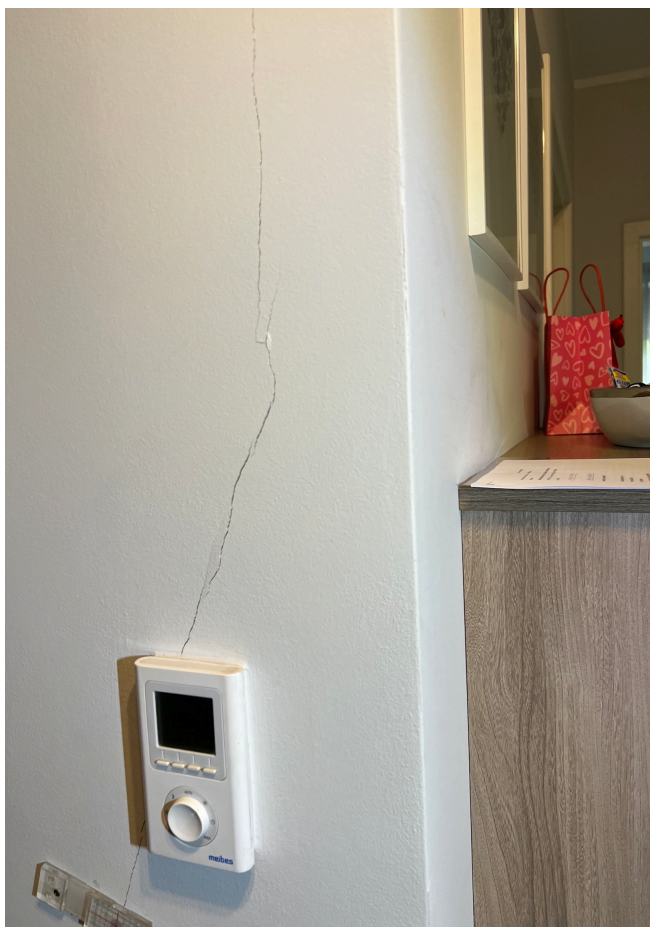
Fot. nr 10. Zarysowania ściany „C”

**Ściana „C”** - to niekonstrukcyjna ściana działowa wewnątrz lokalu.

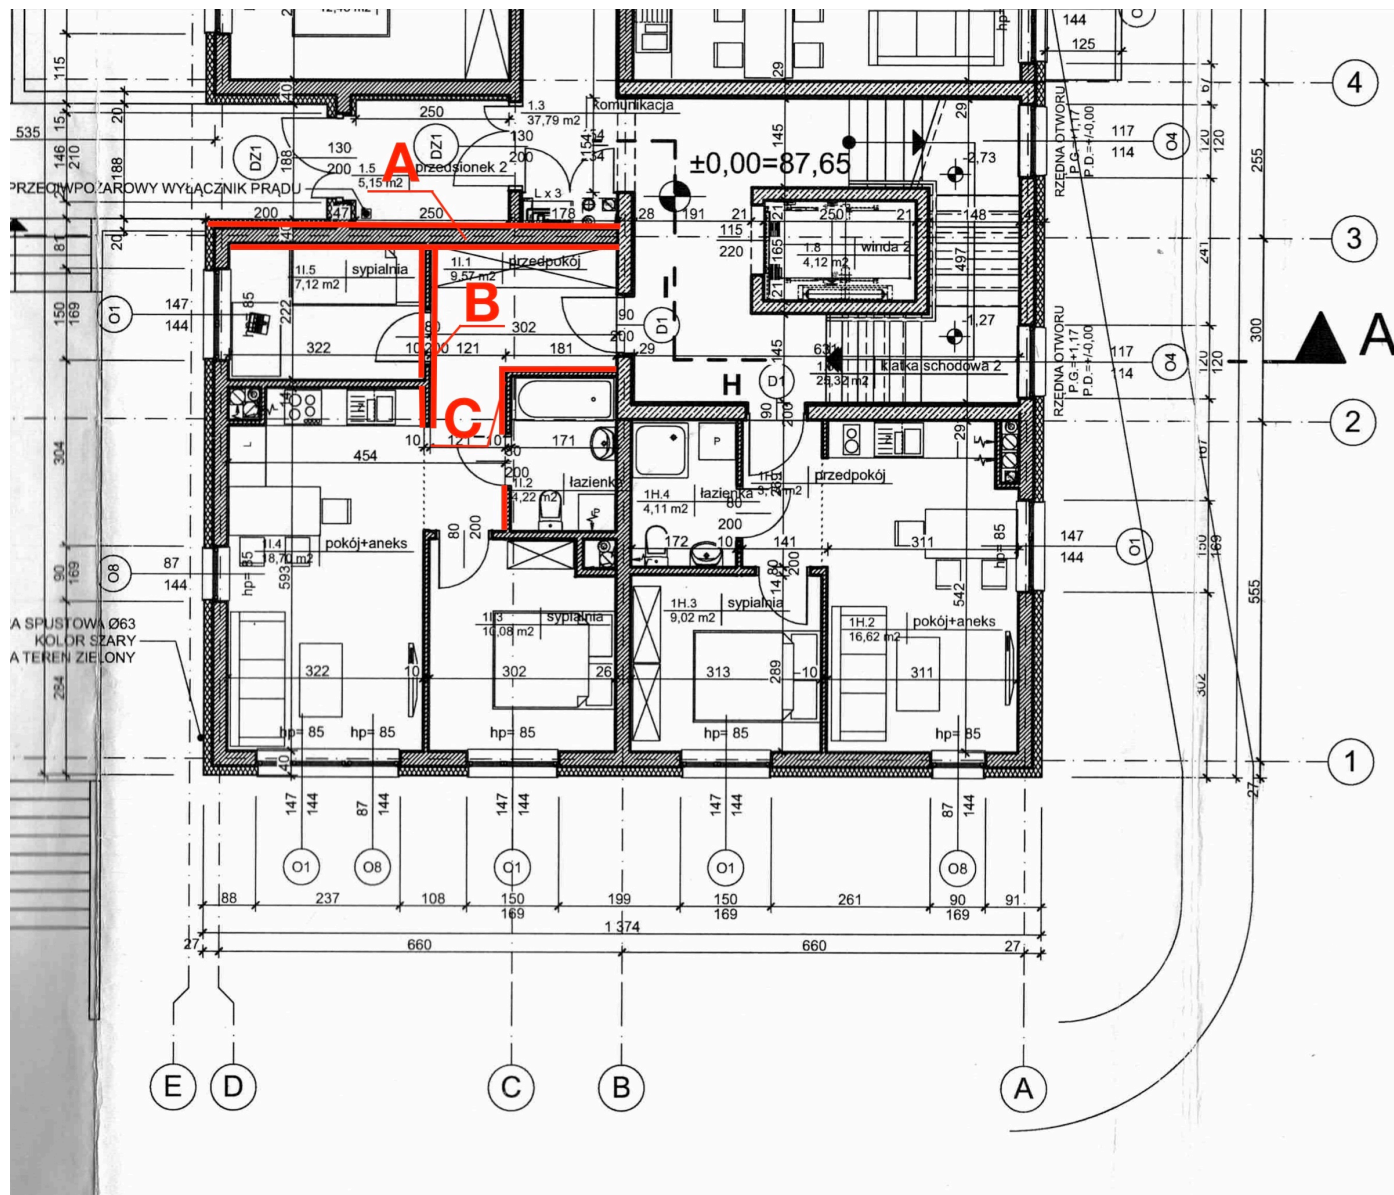
Szkic nr 6. Ściany oznaczone jako „A”, „B” i „C” przeznaczone do naprawy

Kolorem czerwonym oznaczone są strony ścianek przeznaczonych do naprawy.
