## PROJEKT BUDOWLANY

### **Modernizacja kamienicy przy ul. Kraszewskiego 11 w Poznaniu**

**PROGRAM PRAC KONSERWATORSKICH**  
**ELEWACJA FRONTOWA KAMIENICY**  
**UL. KRASZEWSKIEGO 11**  
**POZNAŃ**

**Dokumentacja fotograficzna stanu zachowania**

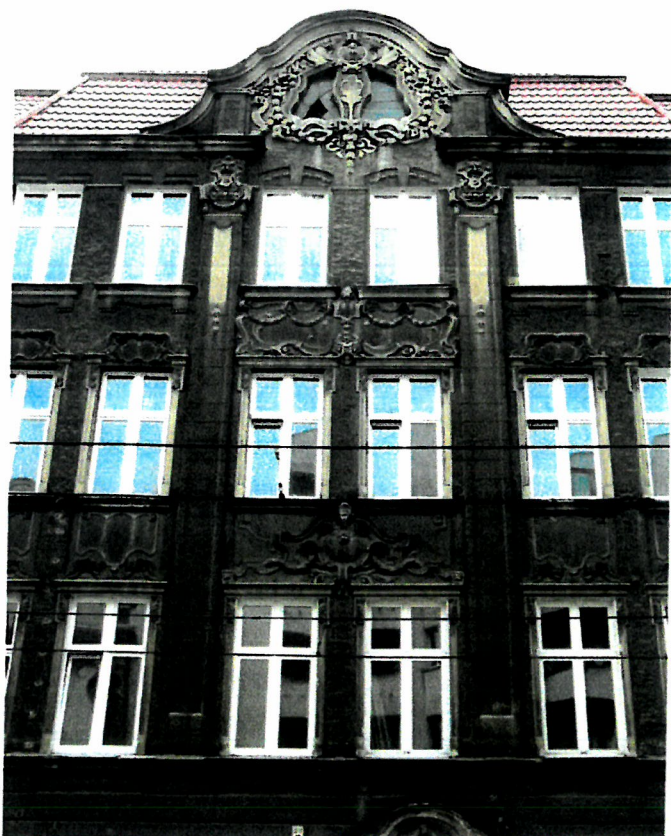
**Fot. 1 Elewacja frontowa kamienicy ul. Kraszewskiego 11 (fragment centralny)**

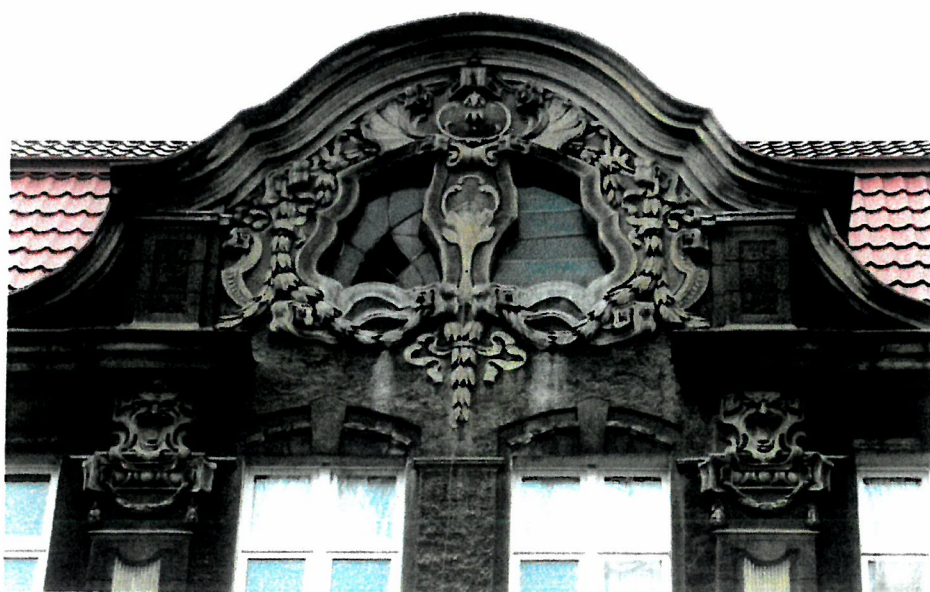
**Fot.2 Szczyt elewacji z dekoracją sztukatorską**

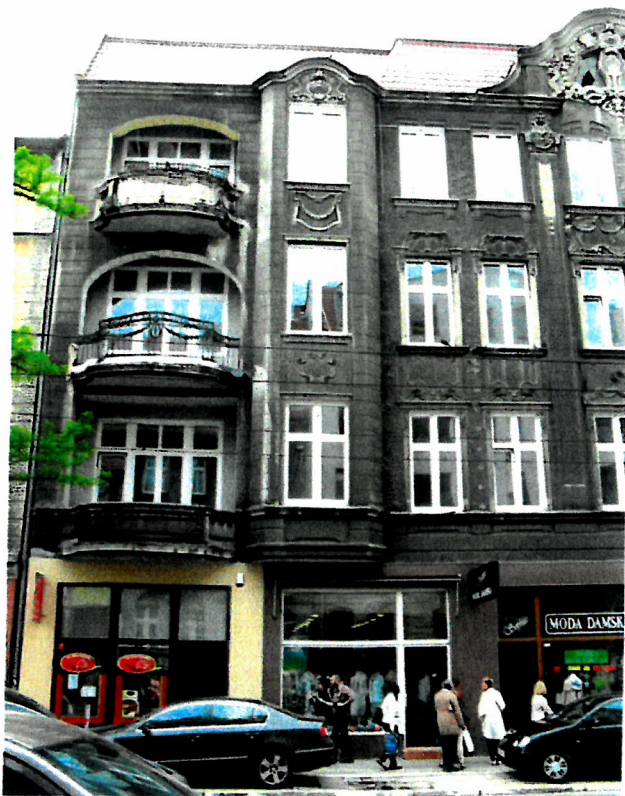
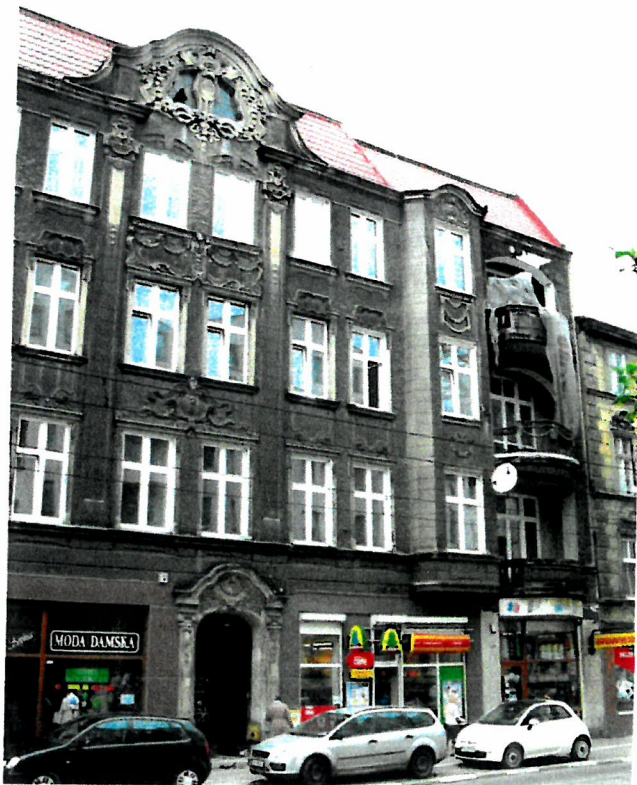
Fot. 3 i 4 Elewacja frontowa kamienicy

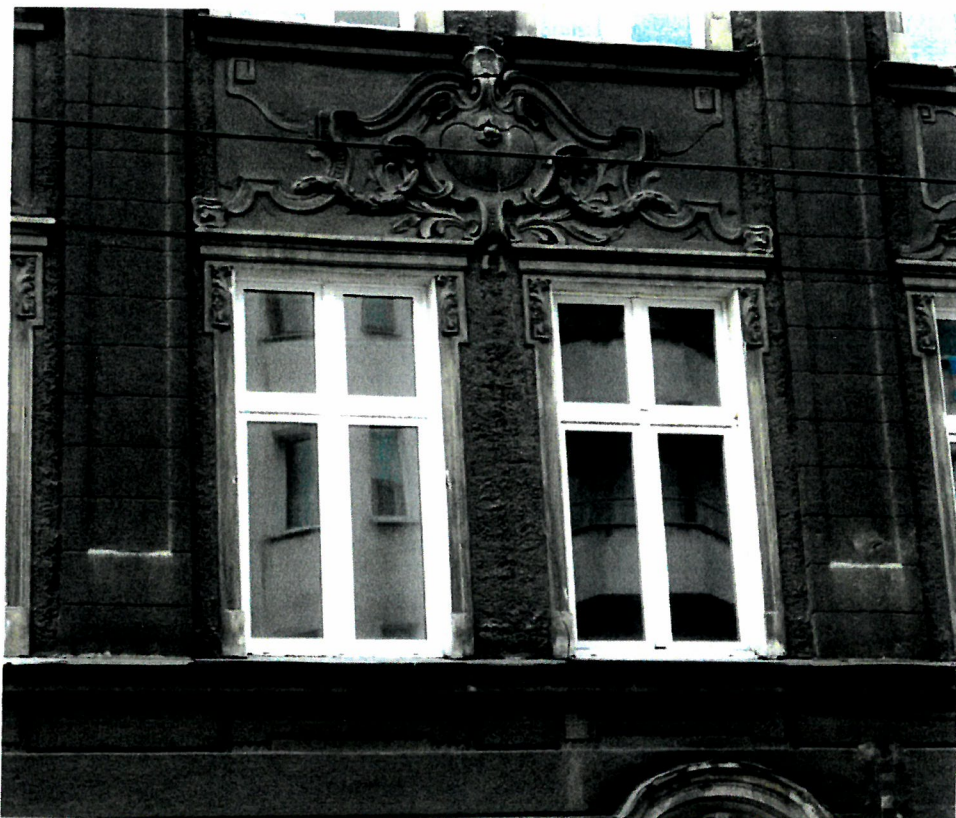
Fot. 5 Fragment elewacji – na boniach wtórny tynk nakrapiany

2. Usunięcie tynków wtórnych (warstwy wierzchniej - tynku nakrapianego) oraz tynków uszkodzonych, o niskiej wytrzymałości mechanicznej, odspojonych, nie spełniających wymagań konserwatorskich, a także doraźnie wykonanych, niefachowych napraw.

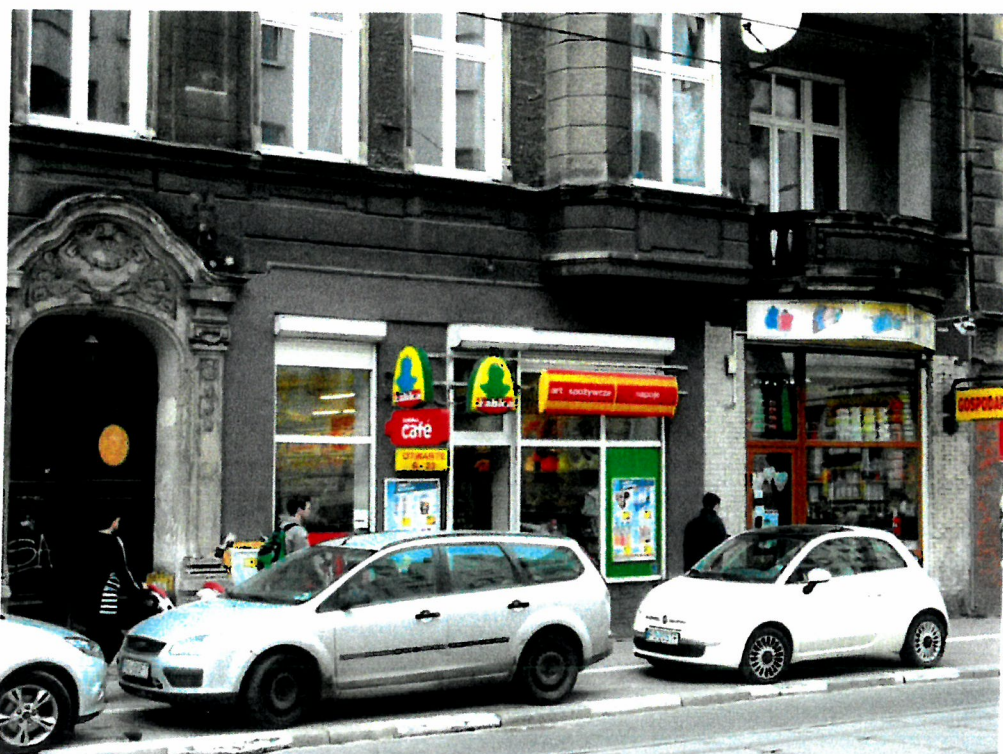
Parter kamienicy – przeznaczony na lokale sklepowe, w całości zmieniony – obłożony różnymi płytkami i tynkowany wtórnie na gładko, aż do wysokości piętra. Z pierwotnego wystroju elewacji parteru kamienicy, zachował się tylko portal.

Fot.6 Parter kamienicy mieszczący lokale sklepowe, poza portalem nie zachowany detal parteru

Elewacja kondygnacji parterowej – mieszcząca lokale usługowe jest zmieniona w całości obłożona płytkami i wytynkowana– na obecnym etapie nie będzie poddawana pracom remontowym. Docelowo wymaga scalenia poprzez wykonanie okładziny jednorodnej na całej długości elewacji.

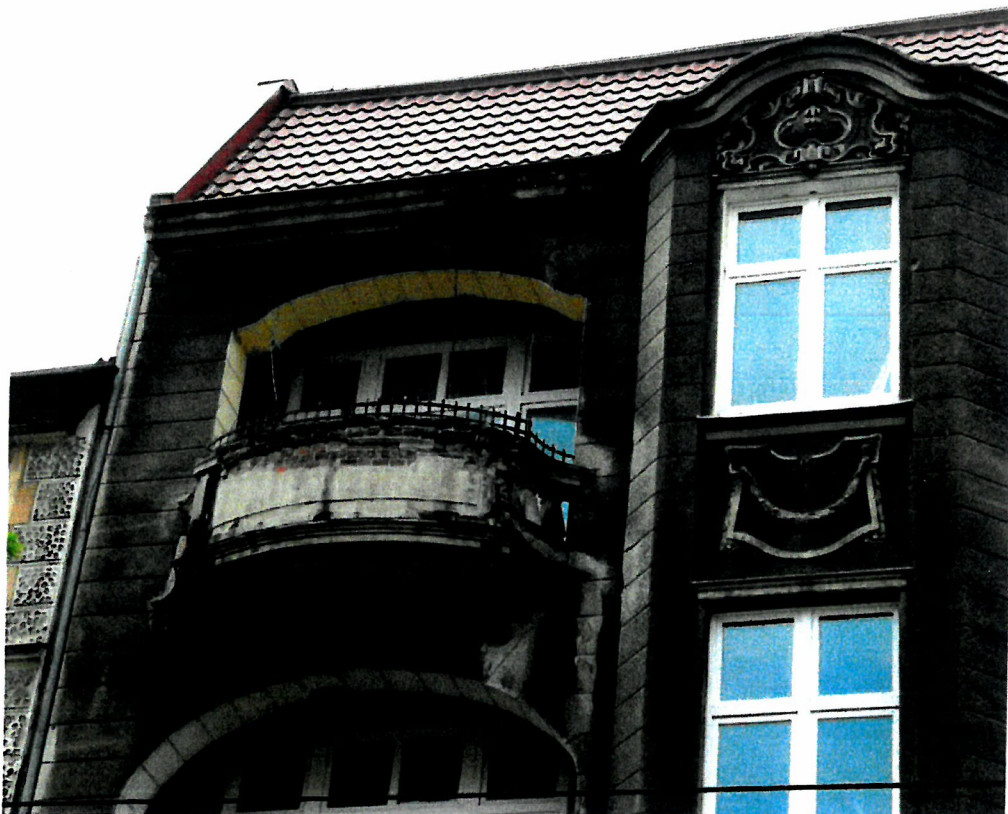
Poważnym uszkodzeniem uległ lewy górny balkon, tu zaprawa odpadła na znacznej powierzchni całkowicie, nastąpiło osłabienie i wykruszanie cegieł budujących balustradę balkonu.

Fot. 7 Fragment elewacji – widoczne uszkodzenia balustrady balkonu

5. Poszerzenie klinowe spękań tynku. W przypadku spękań konstrukcyjnych (balkony) - postępowanie wg wytycznych spec. konstruktora.
  6. Uzupelnienie ubytków tynków zaprawami mineralnymi, dostosowanymi do oryginalnych (do doprecyzowania na etapie prac wg pkt A.1) np. wapienno – trasowymi, wapiennymi lub ewentualnie wapienno -cementowymi. Możliwość zastosowania gotowych specjalistycznych produktów do renowacji fasad np. f. Baumit, KEIM, Caparol, Atlas. Powierzchnia uzupełnianych partii musi wiernie odtwarzać fakturę oryginalną tj. w miejscach uzupełnień tynków cyklinowanych należy odpowiednim narzędziem nadać zaprawie taką samą jak pierwotna fakturę. Przed położeniem zapraw wyrównanie chłonności tynków poprzez zagruntowanie podłoża.

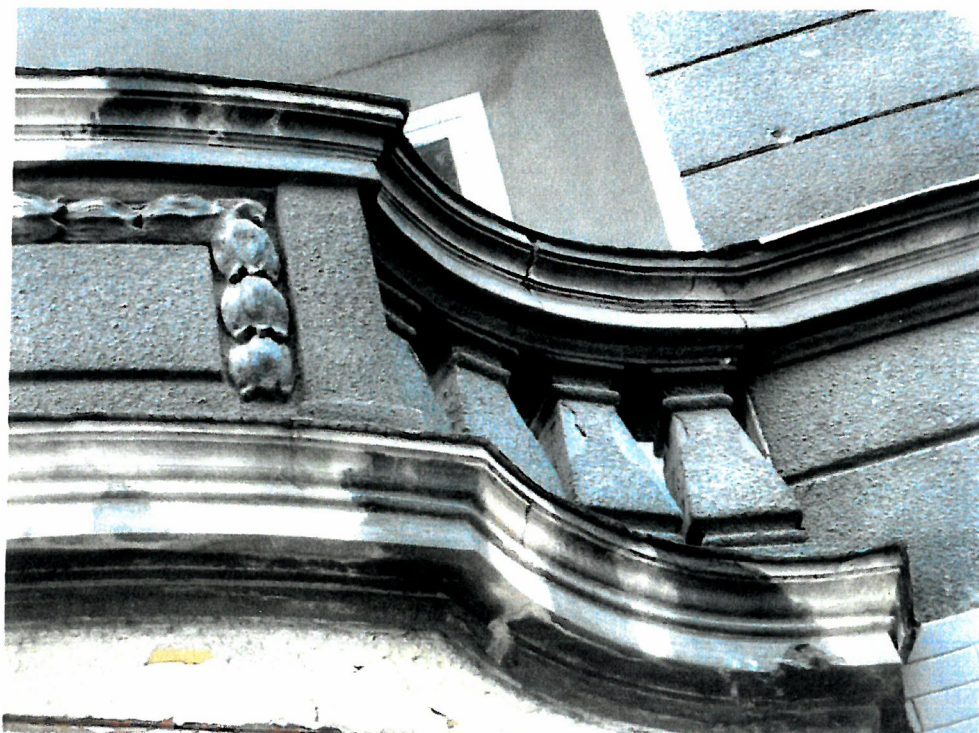
Fot.8 Fragment balkonu – na tralkach widoczne odspajanie się tynku nakrapianego, położonego wtórnice

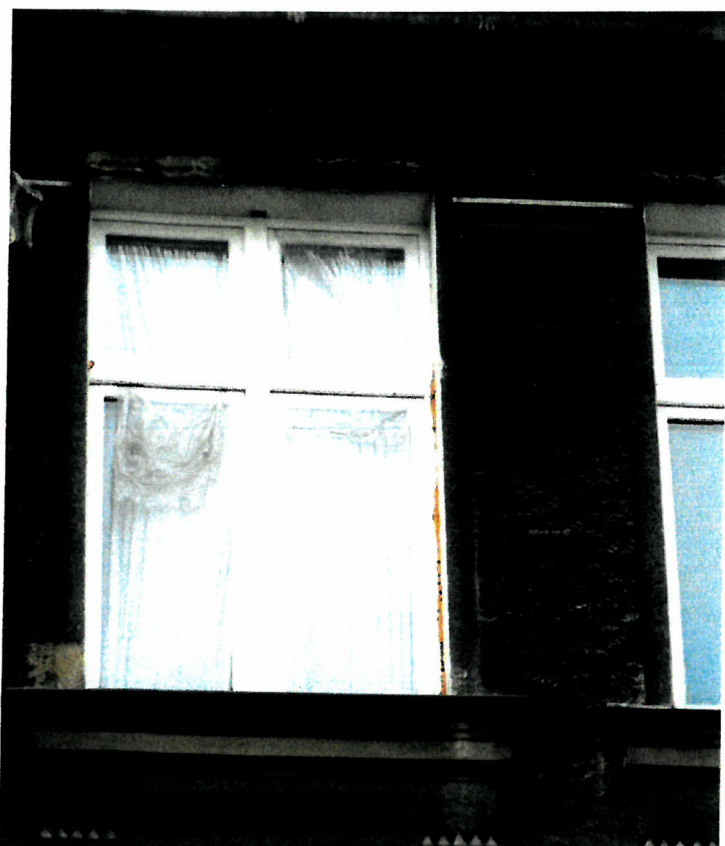
Ponadto na elewacji występują pojedyncze braki dekoracji sztukatorskiej. Lokalnie występują pęknięcia i odparzenia tynków.

Fot.9 Fragment elewacji – brak elementu sztukatorskiego nad oknem, pierwotne tynki cyklinowane pokryte wtórnie tynkiem nakrapianym, tynkiem nakrapianym pokryto również elementy pierwotnie gładkie

3. Podklejenie odspojonych fragmentów, pęknięć i rozwarstwień dyspersją żywicy akrylowej.
5. Uzupełnienie ubytków oraz odtworzenie brakujących form i profili gzymsów zaprawą dobraną do parametrów wypraw oryginalnych (na podstawie pkt. A.1. programu). Możliwość wykorzystania gotowych zapraw do renowacji sztukaterii np. firm Baunit, Remmers, Atlas Złoty Wiek. Brakujące detale można odtworzyć wykonując odlewy z zaprawy wg form ściągniętych z elementów zachowanych na elewacji. W przypadku dłuższego odcinka gzymsu – metodą ciągnięcia, przy użyciu przygotowanego odpowiedniego wykroju.

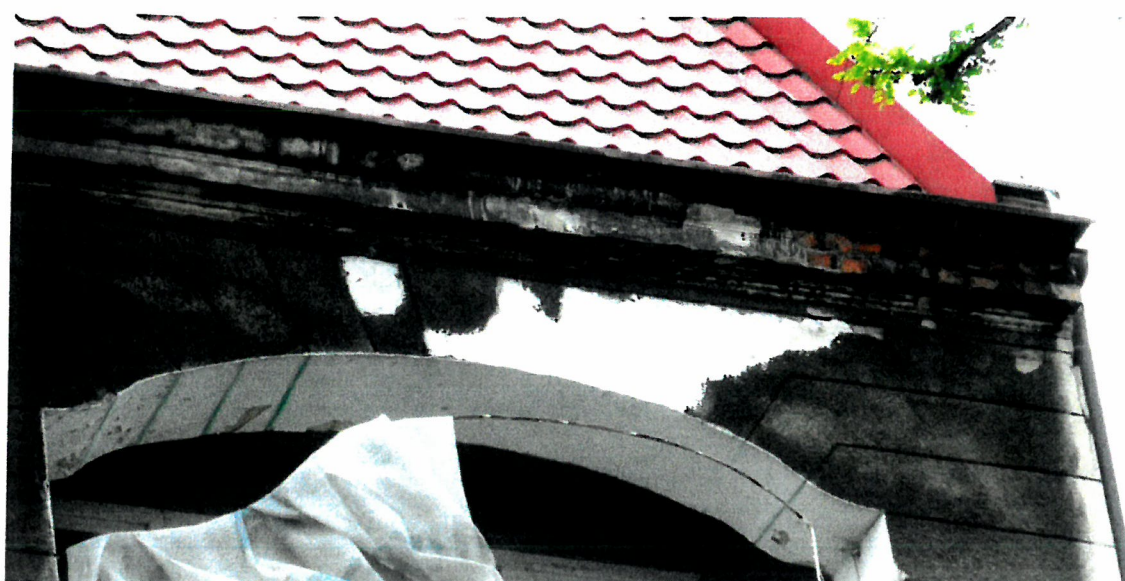
Czytelne są uszkodzenia i ubytki wypraw. Występują one głównie w partiach balkonowych. Duży ubytek zlokalizowany jest w górnej prawej partii elewacji, obejmuje gzyms wieńczący oraz fragment elewacji poniżej. Ubytek tynku poniżej gzymsu nieestetycznie uzupełniono – zatarto szarą zaprawą. Zniszczenie to jest efektem długotrwałego zaciekania wody na tynk poprzez uszkodzone opierzenie gzymsu wieńczącego.

Fot. 10 Uszkodzenia gzymsu wieńczącego

Obiekt wymaga wymiany obróbek blacharskich na nowe oraz renowacji balustrad balkonowych.

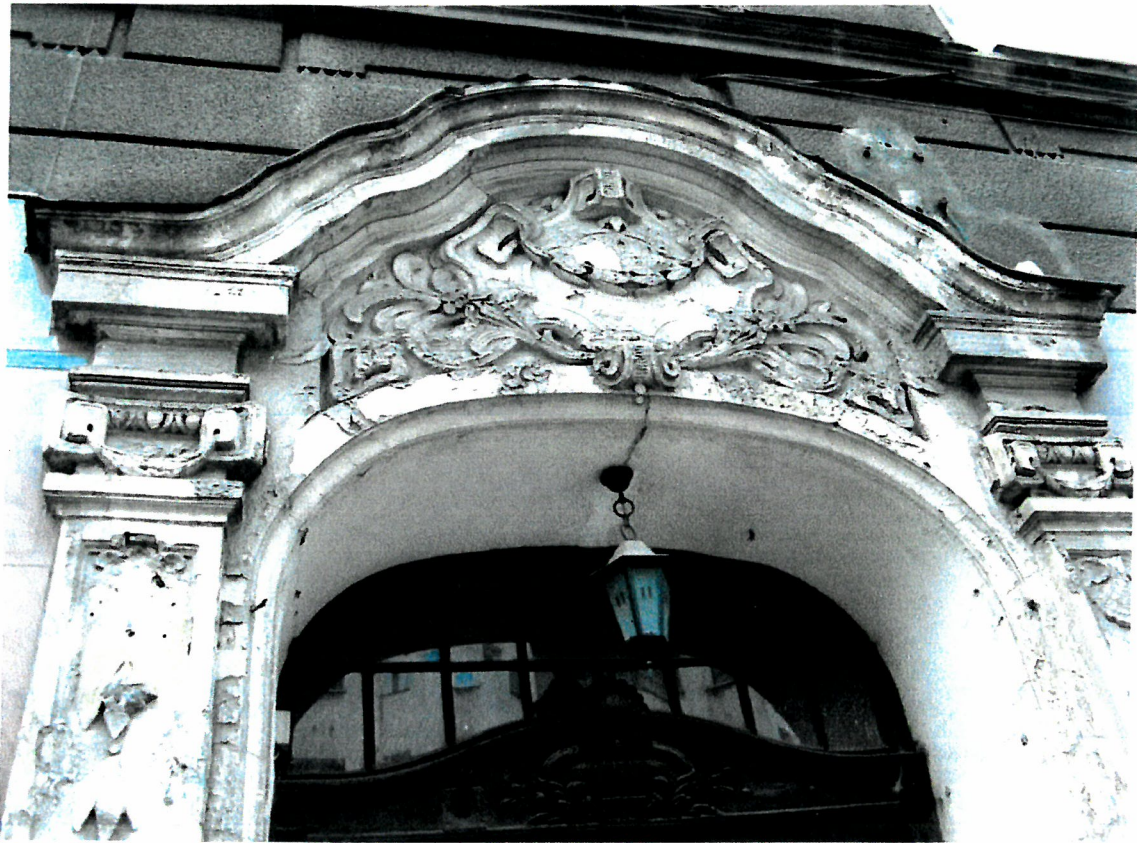
Wykonany w zaprawie portal ma liczne ubytki dekoracji sztukatorskiej i większe uszkodzenia wypraw w dolnej partii. Wielokrotnie przemaalowywany. Obecnie warstwy malarskie łuszczą się intensywnie. Próg wejściowy wtórnie obłożony płytkami ceramicznymi.

Fot.11 Fragment portalu – czytelne łuszczące się powłoki farb

1. Oczyszczenie sztukaterii, gzymsów, portalu z powłok farb i wtórnych zatarć zaprawami. Metoda oczyszczania wytypowana na podstawie prób z użyciem wytwornicy pary wodnej, mechanicznie przy pomocy skalpeli, dłutek delikatnych materiałów ściernych itp.

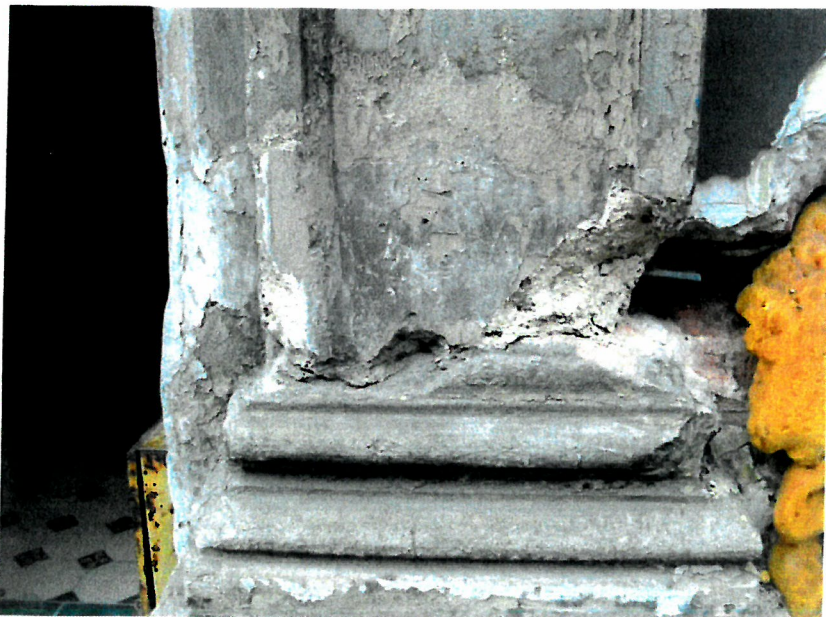
Fot.12 Fragment portalu – uszkodzenia w dolnej partii

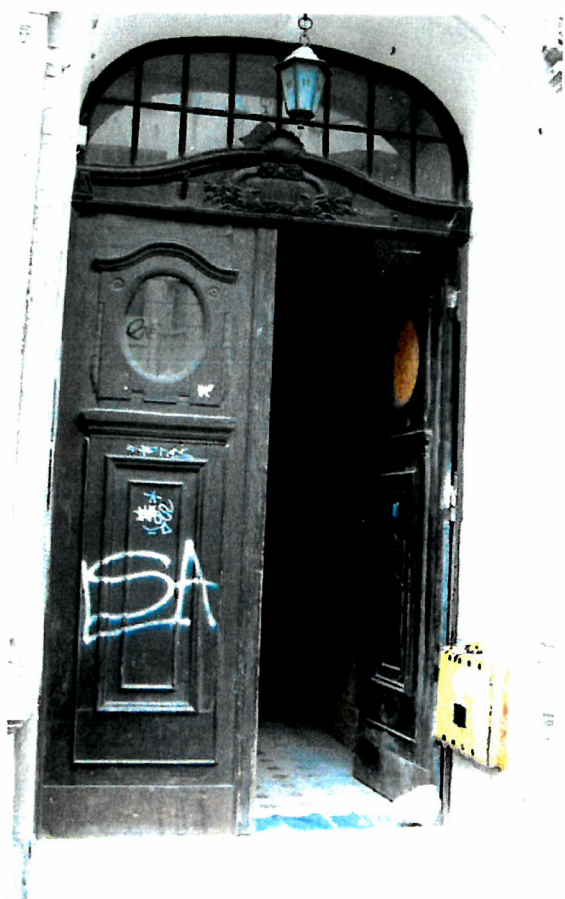
Fot. 13 Drzwi wejściowe – pierwotna stolarka

1. Wymiana progu wejściowego przy portalu na, wykonany z trwałego materiału np., granitu.
2. Renowacja stolarki drzwiowej, poprzedzona inwentaryzacją oraz wykonaniem odkrywek pierwotnej kolorystyki.

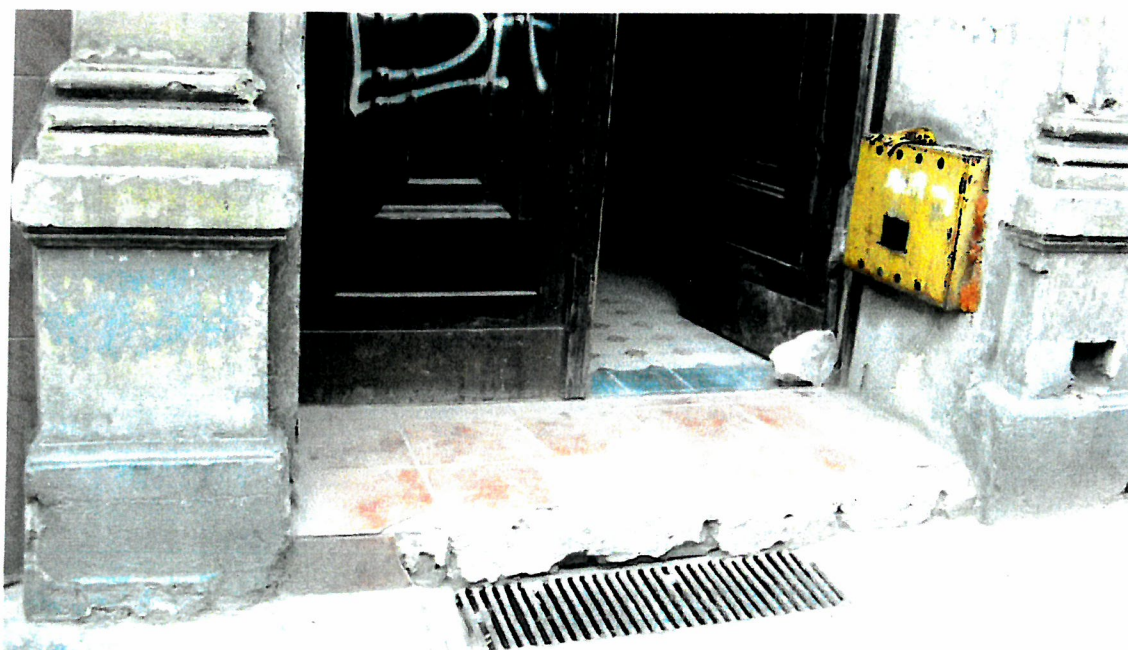
Fot. 14 Próg – wtórne obłożenie płytkami

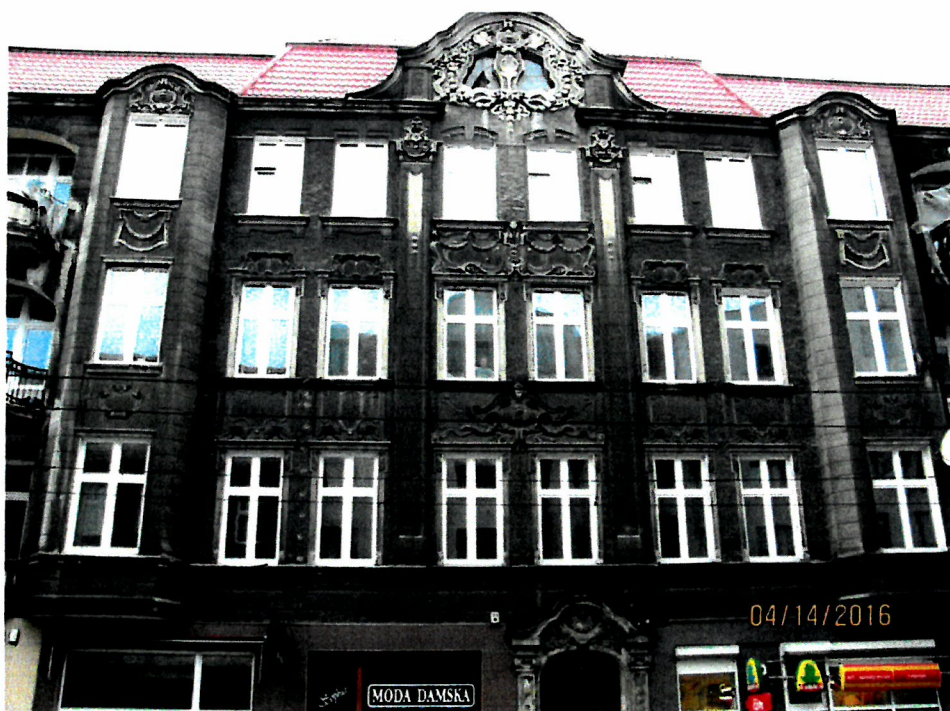
*Rys. 3 Elewacja frontowa kamienicy, źródło własne*

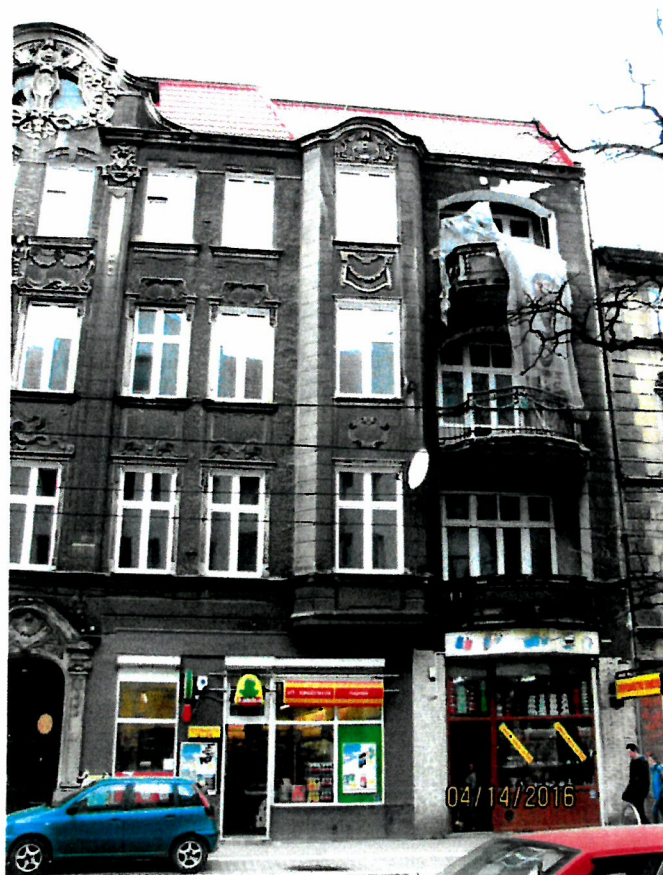
*Rys. 4 Elewacja frontowa – prawa strona fasady, źródło własne*

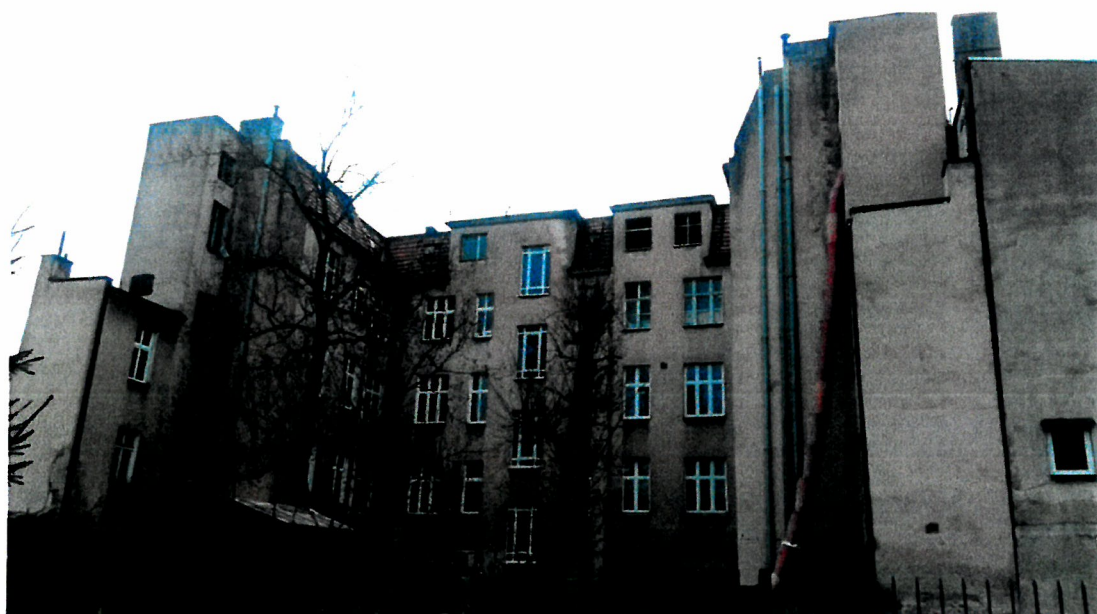
*Rys. 5 Elewacja tylna i boczna kamienicy, źródło własne*

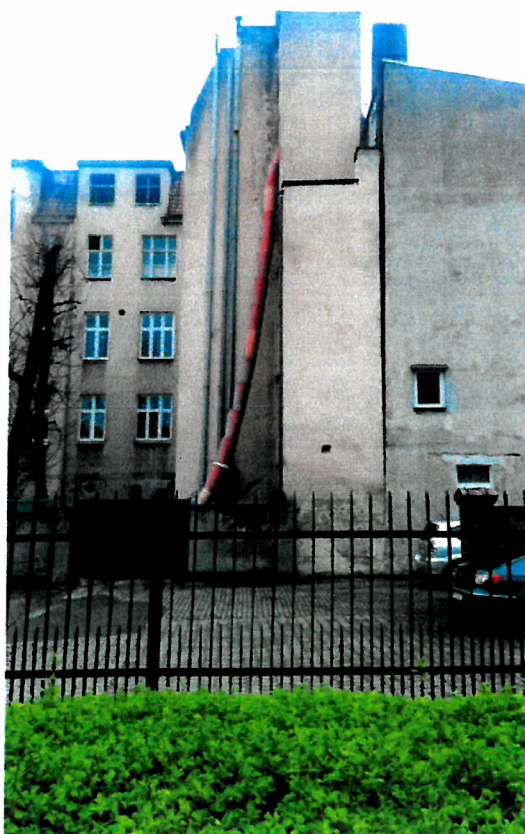
*Rys. 6 Elewacja tylna – zachodnia oraz boczna, źródło własne*

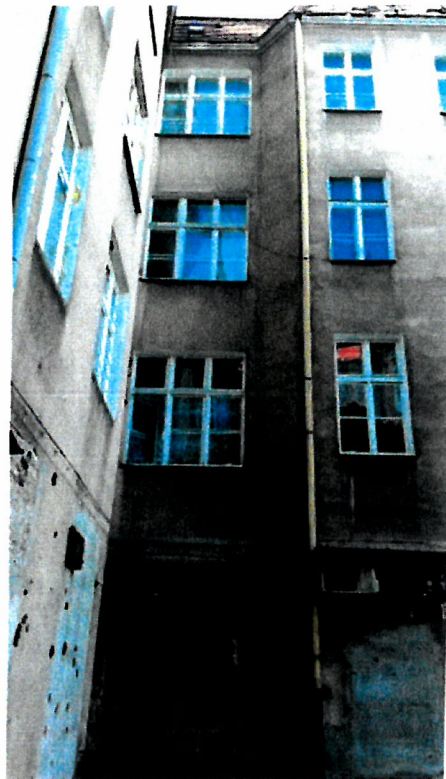
*Rys. 7 Fragment elewacji tylnej z widocznymi pęknięciami na elewacji oraz stolarką okienną, źródło własne*

W miejscach pęknięć muru dla wzmocnienia należy wstawić w partiach fug pręty spiralne ze stali nierdzewnej  $\varnothing 8$  w co trzecim rzędzie fugi. Długość należy dostosować do długości pęknięć. Długość minimalna to 60 cm. Do spoinowania należy użyć zapraw mineralnych o parametrach fizyko-mechanicznych zbliżonych do zaprawy oryginalnej np. Keim Restauro Fuge, FugenMortel Remmers, Optolith TKF lub równoważnej. Następnie powierzchnie ściany zagruntować środkiem Baumit Tifen Grunt, Keim Spezial Fixativ, Optolith TG LF, lub równoważnym. Nałożyć na nią warstwę scalającą, np. lekki wapienno-trasowy tynk Optolith TWM TrassMortel, Keim Porosan Zementputz, Sanova TrassPutz Baumit lub równoważną.

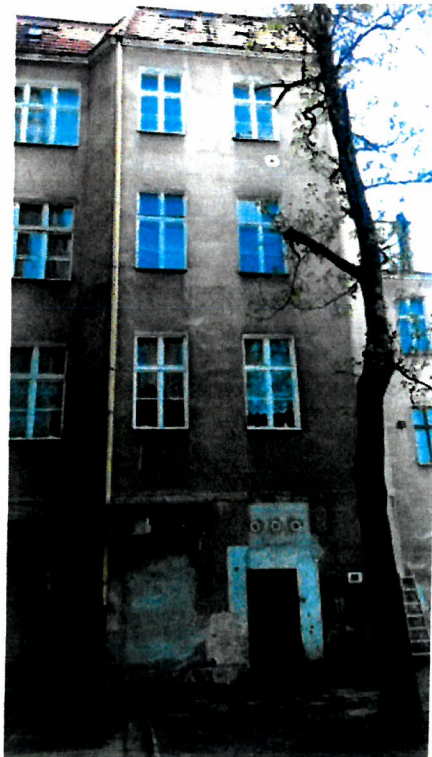
*Rys. 8 Fragment elewacji południowej (wewnętrznej) z widocznymi uszkodzeniami przy drzwiach wejściowych technicznych, źródło własne*

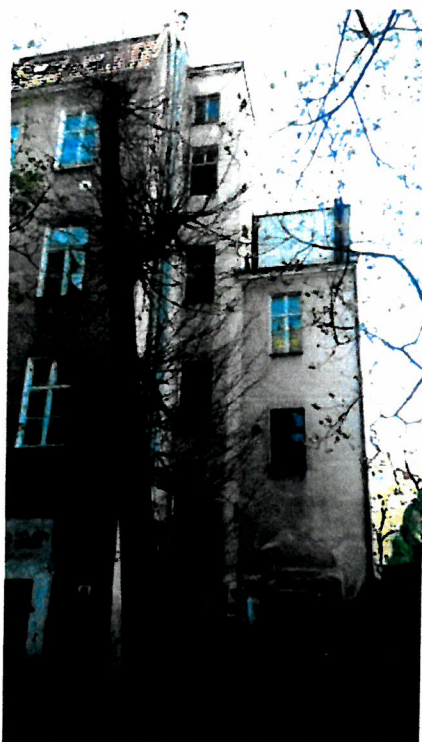
*Rys. 9 Fragment elewacji południowej (wewnętrznej) oraz miejsce składowania odpadów komunalnych, źródło własne*

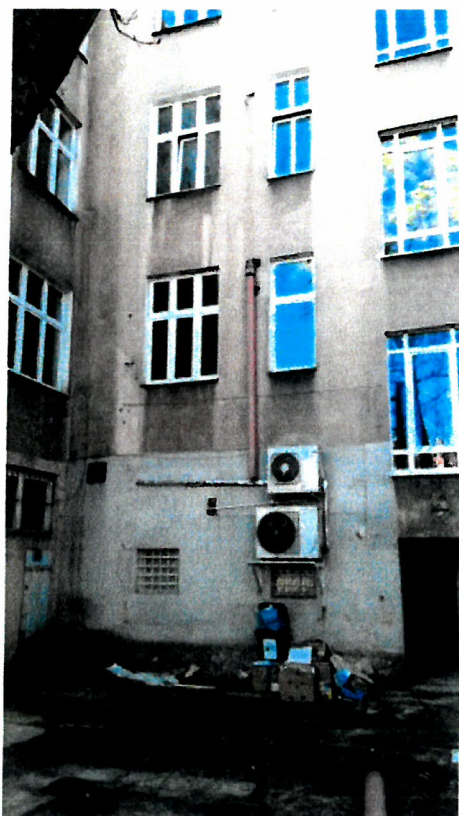
*Rys. 10 Fragment elewacji zachodniej, źródło własne*

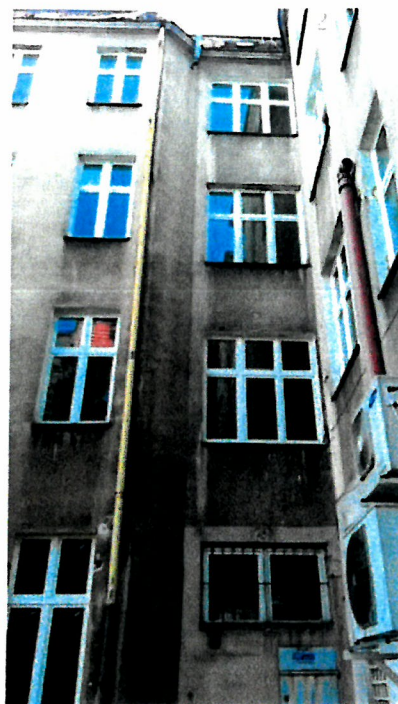
*Rys. 11 Fragment elewacji północnej (wewnętrznej) z wymienionymi oknami PVC przed wykonaniem remontu elewacji kamienicy, źródło własne*

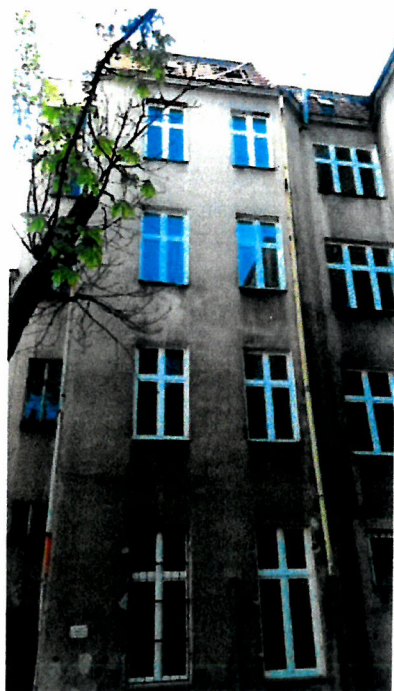
*Rys. 12 Fragment elewacji północnej (wewnętrznej) z wymienionymi oknami PVC przed wykonaniem remontu elewacji kamienicy, źródło własne*

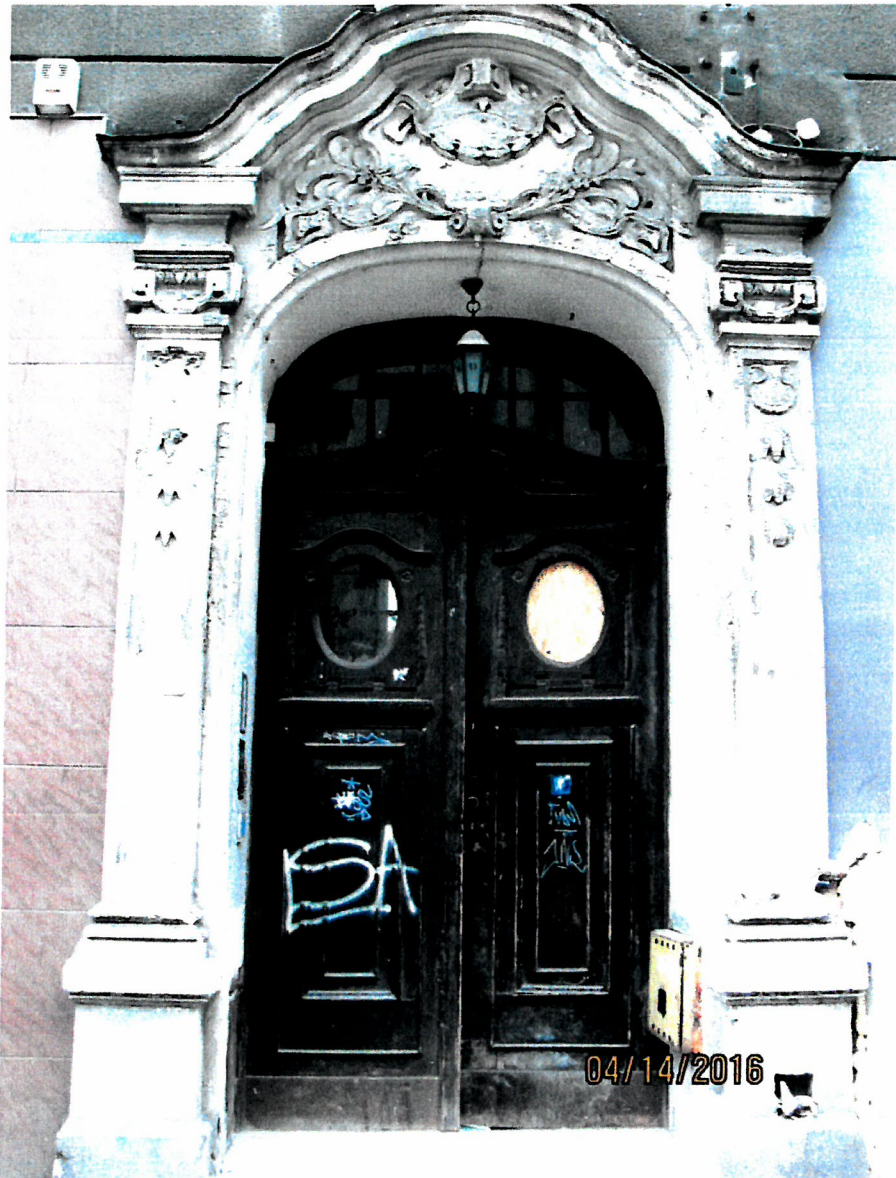
*Rys. 13 Drzwi wejściowe na fasadzie kamienicy wraz ze sztukaterią na opasce drzwiowej oraz naczółek nad drzwiami, szczegół - pozycja nr 1, źródło własne*

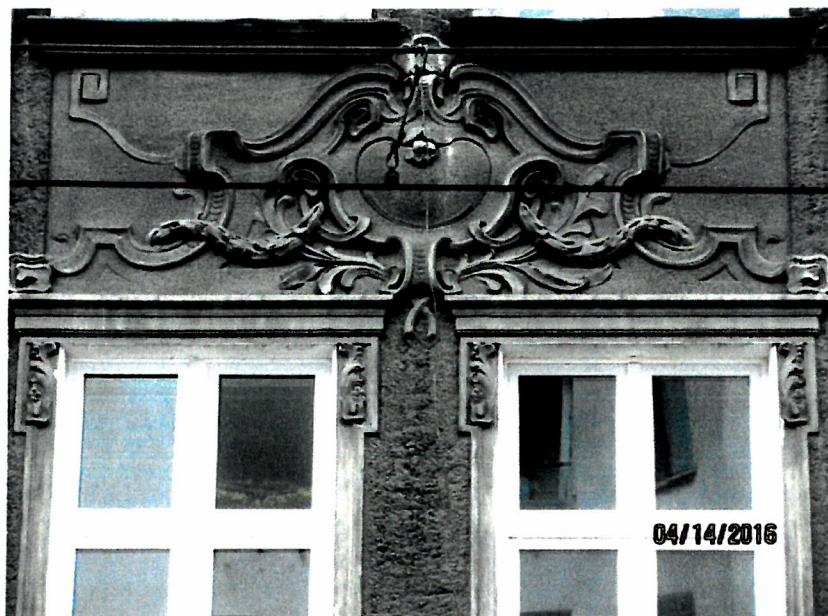
*Rys. 14 Zdobienia sztukatorskie nad oknami na 1 piętrze, należy usunąć wtórny tynk nakrapiany, szczegół – pozycja nr 2, źródło własne*

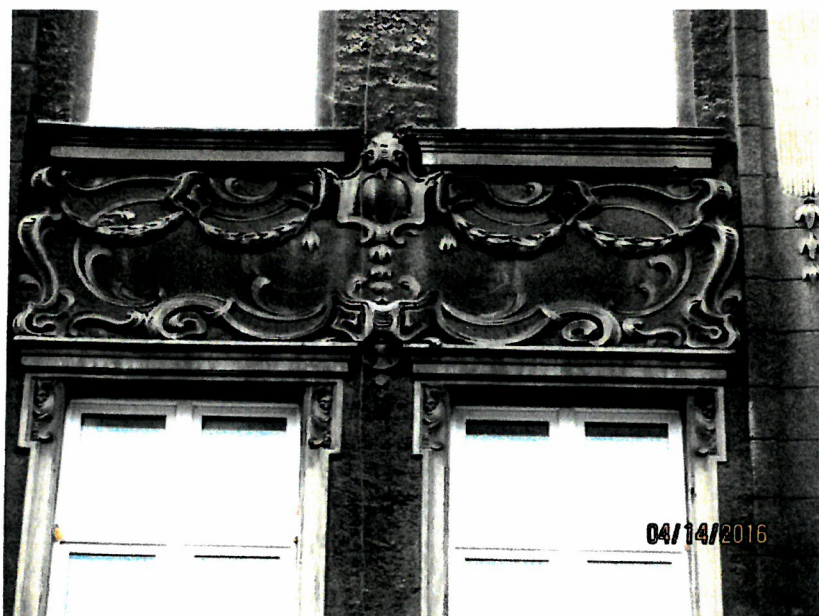
*Rys. 15 Zdobienia sztukatorskie nad oknami na 2 piętrze, należy usunąć wtórny tynk nakrapiany, szczegół – pozycja nr 3, źródło własne*

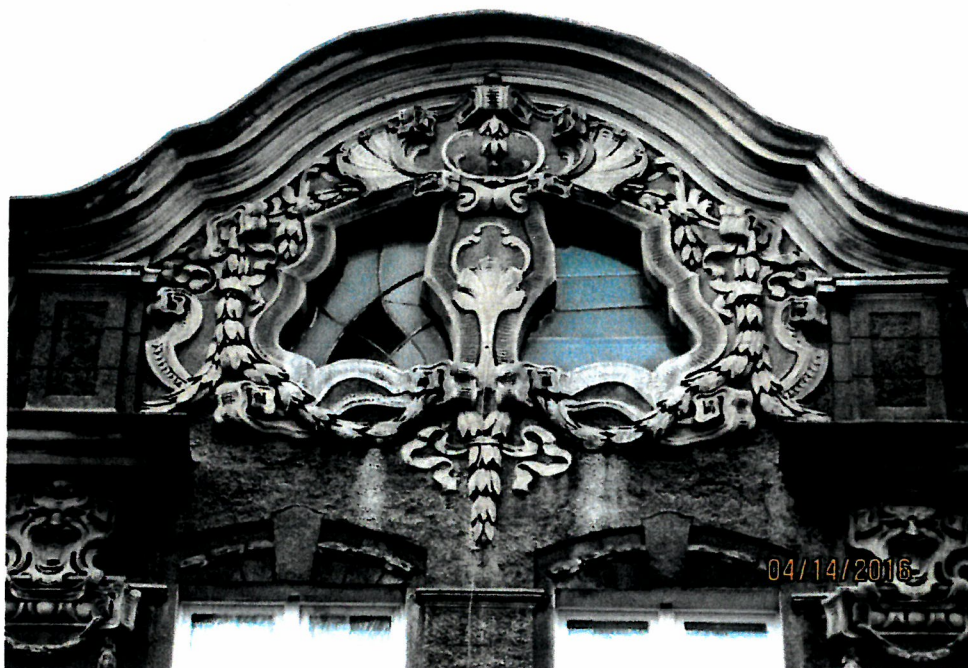
*Rys. Okno na poddaszu wraz ze zdobieniami sztukatorskimi, należy usunąć wtórny tynk nakrapiany, szczegół – pozycja nr 4, źródło własne*

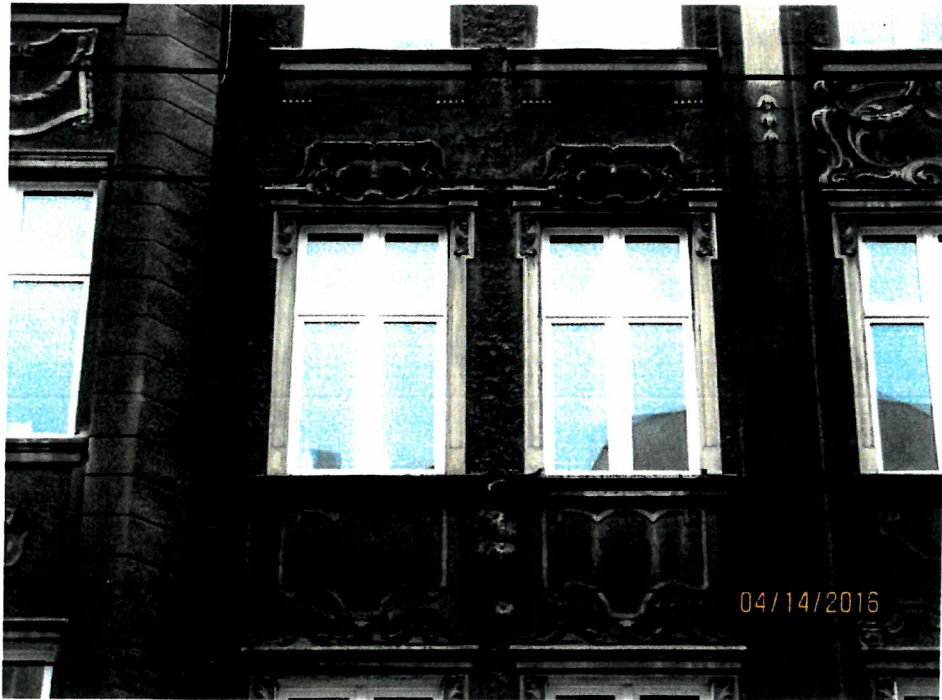
*Rys. 17 Fragment elewacji frontowej z widocznymi naczólkami, należy usunąć wtórny tynk nakrapiany, szczegół – pozycja nr 6, oraz nr 7, źródło własne*

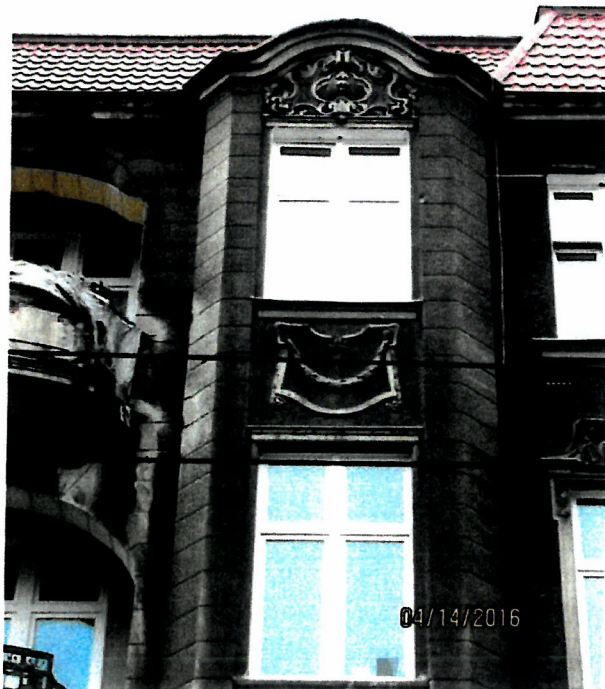
*Rys. 18 Fragment elewacji frontowej wraz ze zdobieniami sztukatorskimi, szczegół – pozycja nr 9, źródło własne*

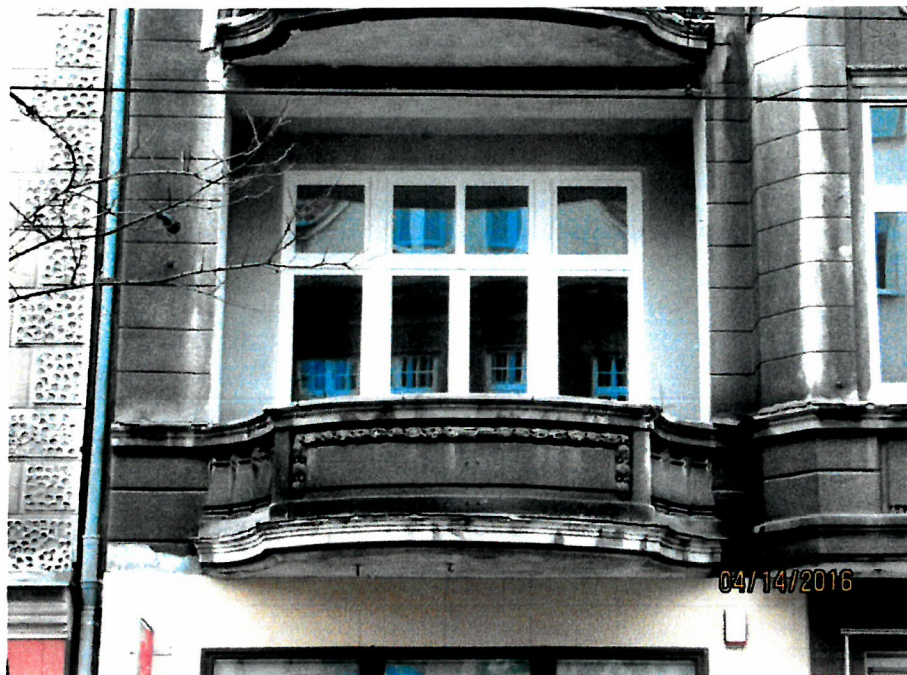
*Rys. 19 Balkon na 1 piętrze z widocznymi sztukateriami na betonowej balustradzie, szczegół – pozycja nr 11, źródło własne*

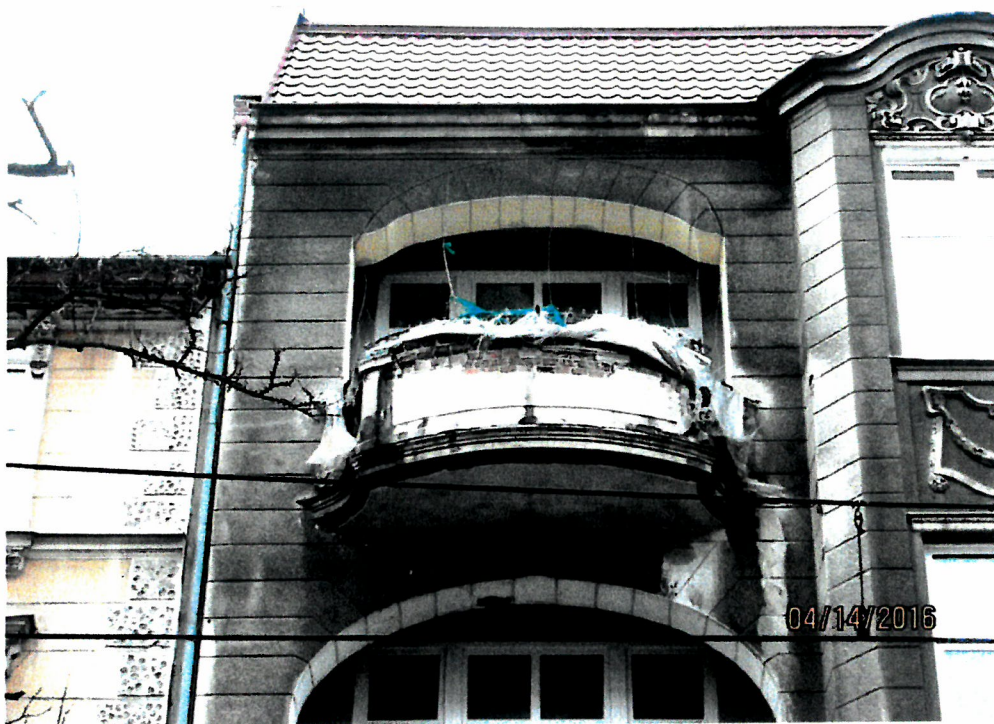
*Rys. 21 Balkon na 3 piętrze z widocznymi sztukateriami na betonowej balustradzie, szczegół – pozycja nr 13, źródło własne*
