# DOKUMENTACJA TECHNICZNA

| DOTYCZY: | REMONTU ZAPADNIĘTEJ POSADZKI NA KLATKACH SCHODOWYCH NR 24 B,H,I | | |
| ADRES BUDYNKÓW: | UL. WSCHODNIA 24B, 24H, 24I<br>62-030 LUBOŃ | | |
| DATA SPORZĄDZENIA: | STYCZEŃ 2022 r. | | |

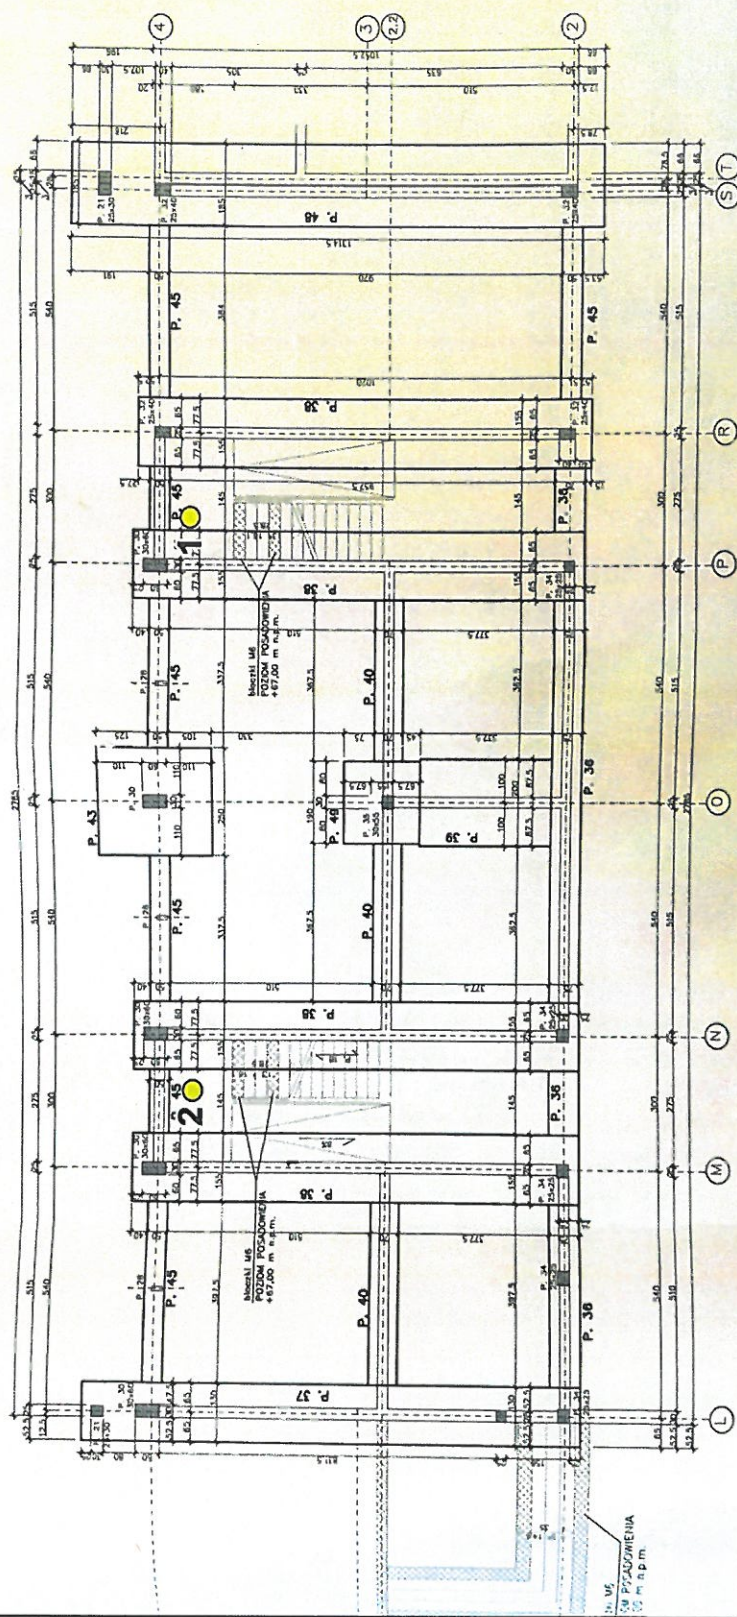
POZIOM POSADZWIENIA  
67,00m n.p.m.

- nr 1 miejsce otworu badawczego (przewiert przez konstrukcję wierzniacą rdzeniową, odwiert geotechniczny oraz badanie sondą lekką DPL)
